Caractérisation des interfaces de structures de chaussées par technique radar à sauts de fréquence

Fondation d'entreprise FEREC

Appel à projets 2018

X. Dérobert, V. Baltazart, J.M. Simonin, T. Devie, H.Y. Hui

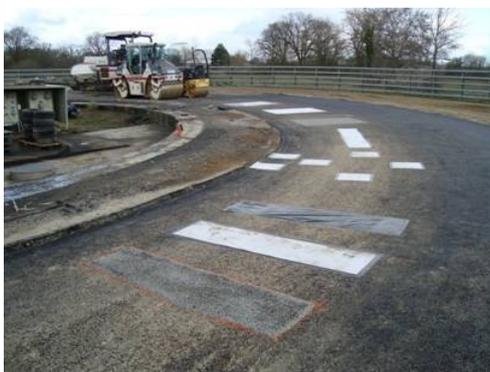
Figure 1. Mise en place des défauts de collage entre couches d'enrobés sur le manège de fatigue de l'IFSTTAR

Le site test est une section de 25 mètres de l'un des anneaux du manège de fatigue de l'Ifsttar, qui constituée de deux couches d'enrobés : une grave bitume (GB) de 8 cm et un enrobé (BB) de 6 cm présentant des défauts artificiels de collage à leur interface. Plus de 10 défauts ont été insérés dans la chaussée (Fig. 1).

Ils varient par leur gravité : défaut léger (absence d'émulsion) ou grave (insertion d'une couche de sable fin, ou d'un géotextile). Ces « patches » diffèrent par leur taille et leur localisation par rapport à la zone de roulement prévue. Leur implantation et leur dénomination est présentée figure 2, et les dimensions de chaque défaut sont résumées dans le tableau 1.

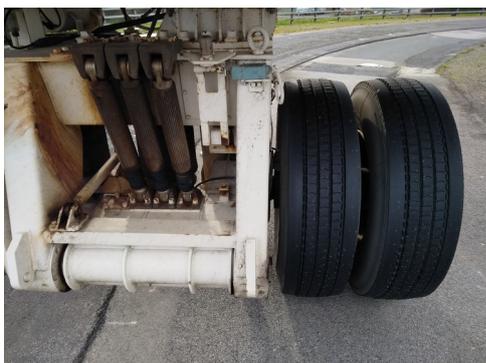
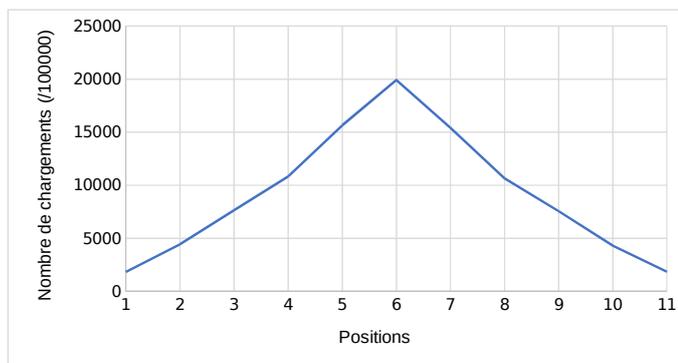
Figure 3. a) Roues jumelées, b) densité de trafic en fonction des positions latérales des roues pour 100 000 chargements

Un trafic dynamique, de charge de demi-essieu 6,5 T (roues jumelées), est établi centré sur un rayon de 16 m (Fig. 3). Les positions latérales des roues jumelées sont au nombre de 11 espacées de 10,5 cm pour une emprise de 1,65 m. La fréquence de passage à ces différentes positions suit la courbe présentée en figure 3b pour simuler un trafic réel.

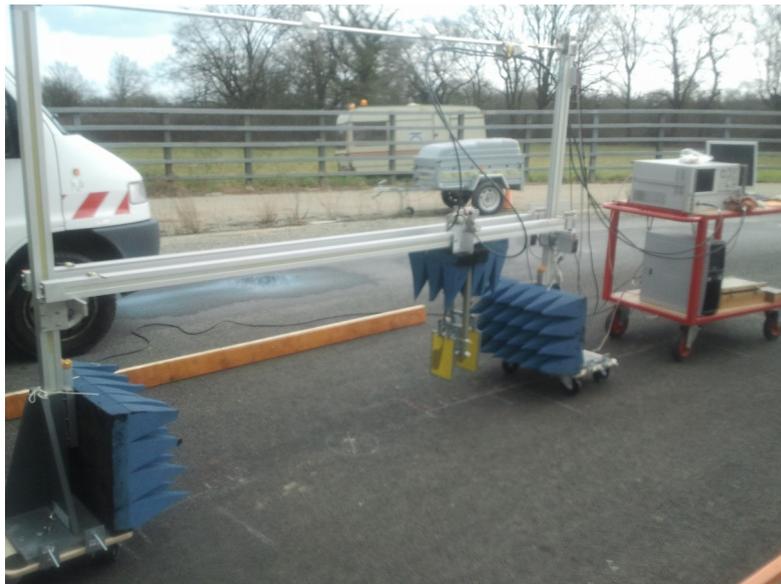
Figure 4. Banc de mesure radar supportant deux antennes ultra-large bandes, reliées à un analyseur de réseau (chariot de droite); l'ensemble étant piloté par un micro-ordinateur

Pour cette campagne expérimentale, les faibles épaisseurs des défauts insérés dans la structure imposent de travailler à des fréquences bien supérieures au gigahertz. Pour une précision centimétrique des mesures, les antennes sont portées par un banc porte-antenne robotisé (Fig. 4). Les paramètres utilisés sont les suivants :

- Bande de fréquence [800 MHz – 10,8 GHz], soit une fréquence centrale autour de 5 GHz
- Nombre de points de mesures : 801 fréquences
- Puissance émise : -5dBm
- Filtre passe-bande (IF bandwidth) : 1 kHz
- Banc de mesure : auscultation sur 1,20 m de déplacement par pas de 1cm (figure 1).

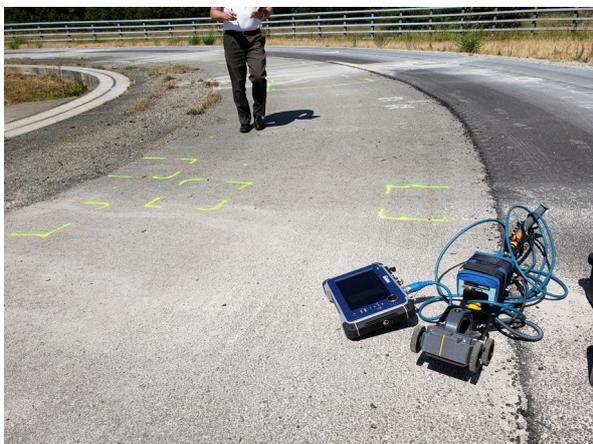
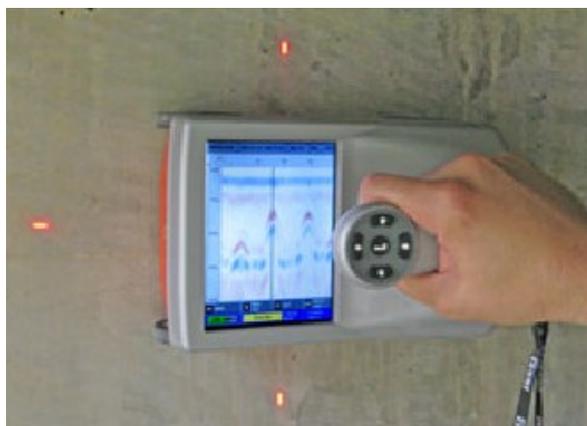
Figure 5. a) Matériel radar SIR4000 (GSSI) associé à une antenne 1,5 GHz, b) Matériel radar StructureScan (GSSI) travaillant à 2,6 GHz

Deux radar impulsionnels du commerce ont été utilisés comme référence. Ce sont des matériels de la marque GSSI, travaillant à des fréquences centrales de 1,5 et 2,6 GHz, des fréquences parmi les plus hautes disponibles commercialement (Fig. 5).

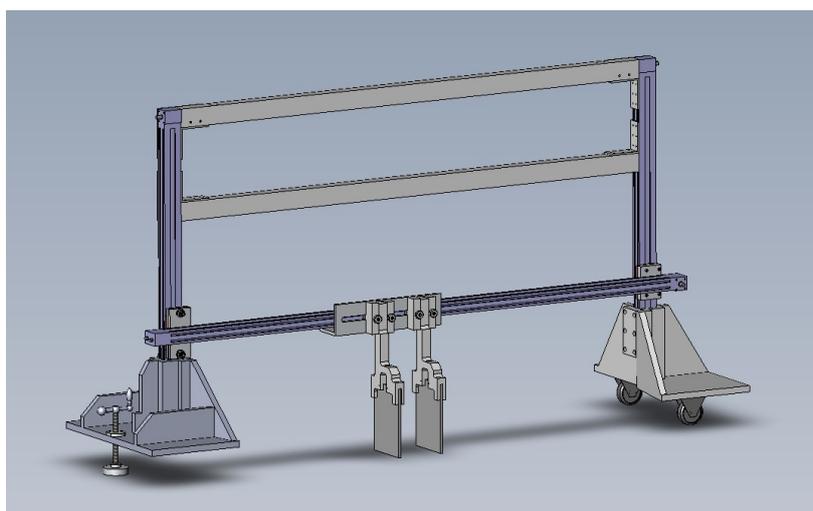
Figure 6. Schéma du banc EM porte-antennes radar de terrain

L'écartement entre les antennes est un paramètre qui doit être réglable pour pouvoir réaliser plusieurs configurations de mesure. Une vis micrométrique permettra de le régler avec précision (Tab. 3).

Un capteur de distance laser permettra de mesurer cette distance avec une précision millimétrique. Il a été spécialement choisi pour sa tolérance aux sols rugueux et peu réfléchissants. Des tests seront menés pour envisager d'asservir la distance sol/antenne tout au long de la mesures (mesures sur des profils en pente ou inégaux).

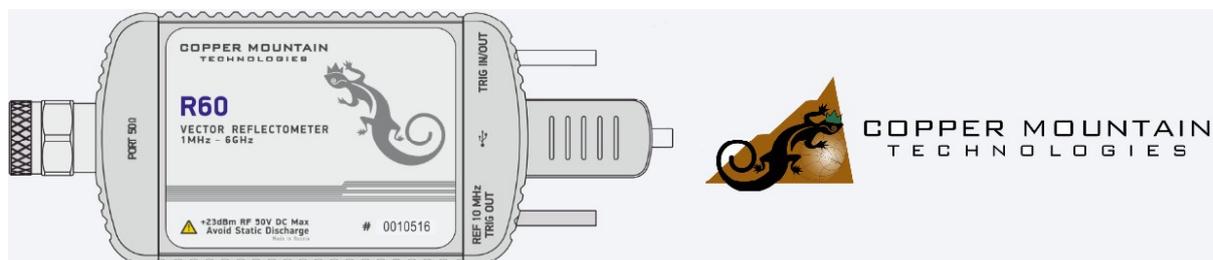
Figure 7. Réflectomètre vectoriel R60 Copper Mountain

A l'issue de cette étape, le composant choisi est le réflectomètre R60 de la société américaine Copper Mountain technologies (Fig. 7), dont la bande passante [1 MHz – 6 GHz] dépasse largement la bande utile pour notre présente application de génie civil.

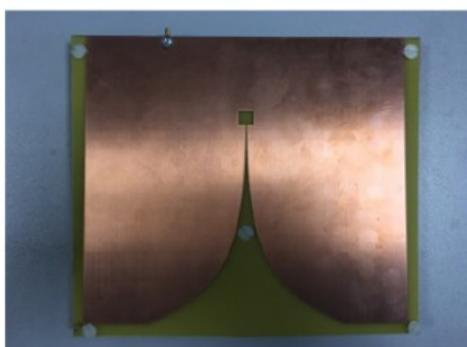
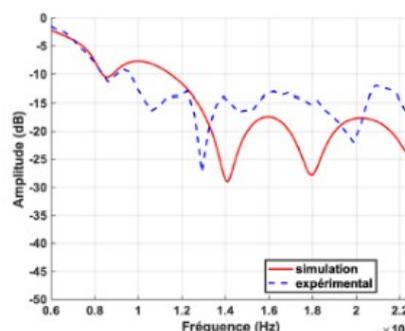
Figure 8. Photographie de l'antenne Vivaldi et présentation de son coefficient de réflexion simulé et mesuré

Concernant les antennes, dans un premier temps et de manière très pragmatique, le choix s'est porté sur des antennes du type à fente à ouverture progressive, ou antenne Vivaldi ultra-large bandes (ULB). Elles ont été dimensionnées pour la bande [800 MHz – 3 GHz] large bande et réalisées avec le partenaire ESEO du CEREMA (projet Loca-3D). Dans un second temps l'état de l'art réalisé a orienté la sélection vers des antennes Vivaldi ULB Aeronia. Un travail de caractérisation et de calibration a été réalisé sur l'ensemble de ces antennes pour étudier leurs performances respectives (Fig. 8).

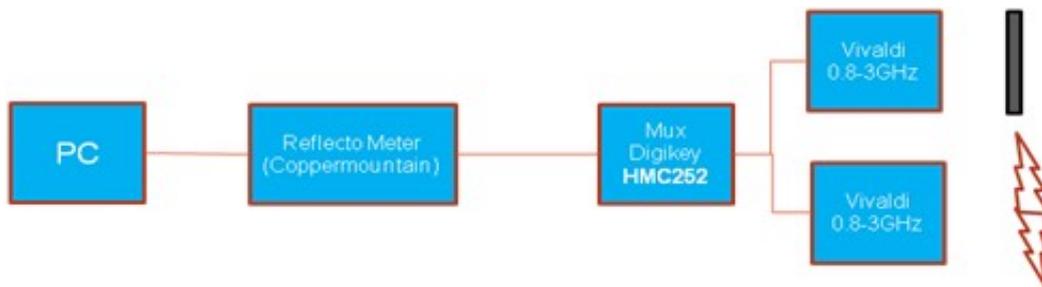
Figure 9. Architecture multiplexée de deux antennes

La conception et le développement d'un démonstrateur de laboratoire a consisté à intégrer ces différents composants autour d'une plateforme Arduino sur laquelle a été implémenté un développement, en langage Python, du logiciel de pilotage de la commande du multiplexeur (Fig. 9). Deux chaînes d'acquisition ont été développées afin de pouvoir évaluer les performances de l'architecture multiplexée vis-à-vis d'une architecture parallèle plus classique (Fig. 10).

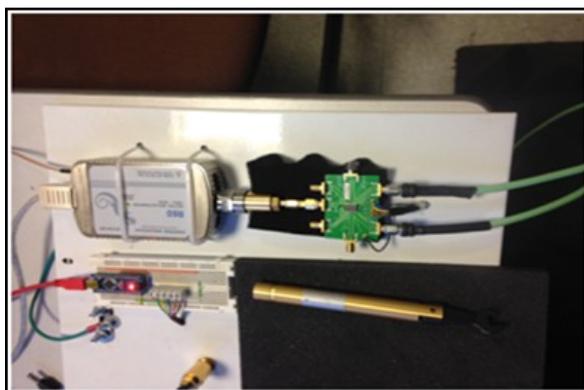
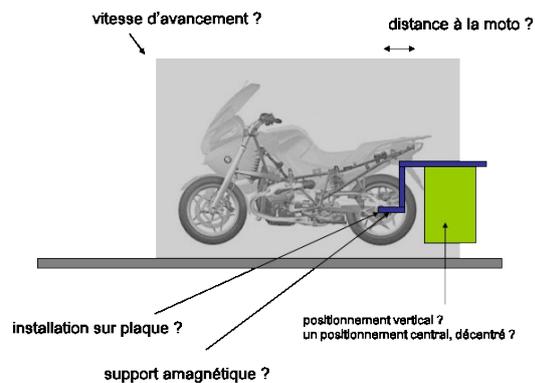
Figure 11. a) Démonstrateur de laboratoire en architecture multiplexée. b) Intégration à l'étude du démonstrateur RSF sur un véhicule deux roues motorisé

Ce démonstrateur (Fig. 11) pourra s'intégrer dans le banc de mesures EM de terrain, étudié en section §3.4 dans le cadre de ce projet.

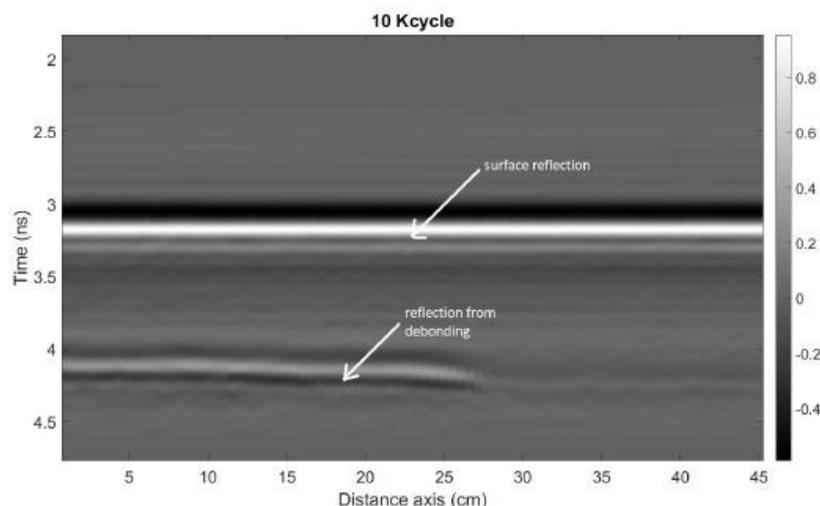
Figure 13. Exemple d'un Bscan radar obtenu avec le radar à sauts de fréquence au-dessus d'une zone de test, qui comprend une zone saine (à droite) et un décollement artificiel (à gauche, géotextile)

La Figure 13 présente un exemple de coupe-temps (ou profil ou *Bscan*) radar obtenu pendant la campagne de 2012 au-dessus d'un défaut artificiel du manège (ici, géotextile). Le premier écho est l'écho de surface, le second est celui de l'interface à surveiller. La zone avec décollement est facilement détectable par un renforcement de l'amplitude de l'écho d'interface, en comparaison de celui sur la zone saine.

Les algorithmes HR sont appliqués sur la partie gauche du Bscan uniquement.

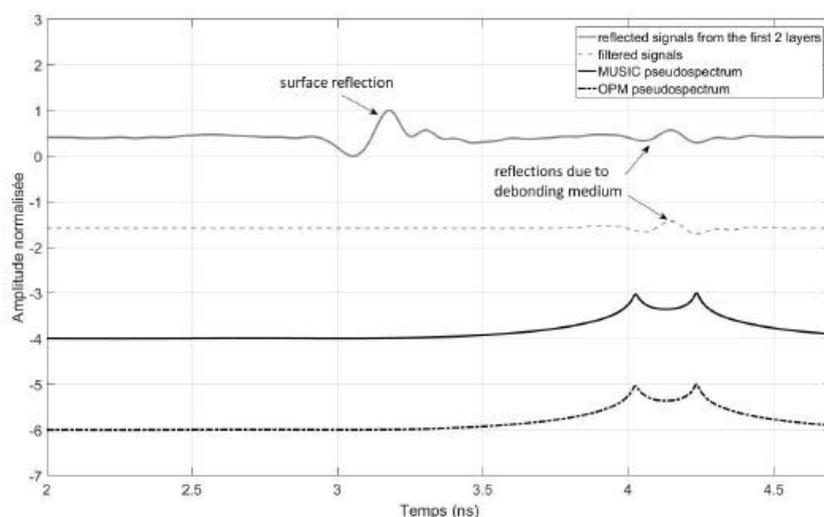
La Figure 14 illustre le résultat du traitement sur un Ascan. On distingue le signal radar brut avec les 2 signaux utiles, l'écho de surface et l'écho d'interface. Conformément au synoptique Fig. 12, le traitement HR est appliqué sur l'écho d'interface après fenêtrage temporel. Les pseudo-spectres obtenus par les 2 méthodes HR, MUSIC et OPM, indiquent clairement deux retards de propagation, correspondant aux échos sur les deux côtés du décollement artificiel.

Figure 14. Illustration du synoptique du traitement sur un Ascan radar, avec de haut en bas: a) signal radar indiquant les 2 signaux utiles, l'écho de surface et l'écho d'interface; b) la sélection de l'écho d'interface par fenêtrage temporel; c) le pseudo-spectre de MUSIC; d) le pseudo-spectre de OPM; d'après B. Tankeu (2019)

Le traitement de la figure 14 est réitéré de manière indépendante sur chaque Ascan adjacent. Les pseudo-spectres obtenus sont rassemblés pour former le pseudo Bscan de la Figure 15 (haut). Bien que peu visible, les pseudo-spectres comportent néanmoins deux retards de propagation. Les valeurs de retard différentiel entre les deux échos (figures du

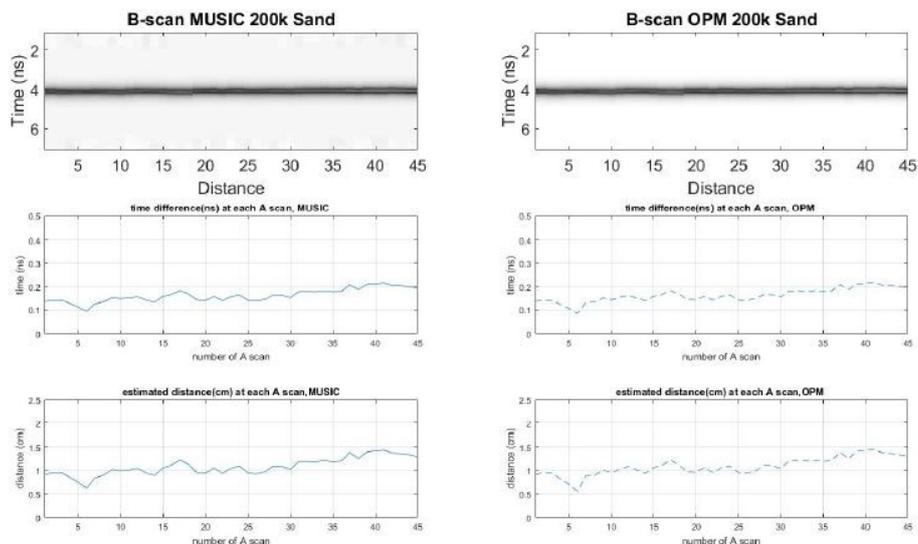
milieu) sont traduites en épaisseur de décollement (figures du dessous) en supposant une permittivité relative de 5 pour le matériau contenu dans le décollement (ici, du sable).

Figure 15. Illustration du traitement haute résolution sur tous les Ascans présentant un décollement d'interface; de haut en bas: a) Pseudo-spectres de MUSIC (à gauche) et OPM (à droite); b) Retard différentiel entre les deux pics détectés dans les pseudo-spectres respectifs; c) Première estimation de l'épaisseur du décollement (sable) en supposant une permittivité de 5; d'après B. Tankeu (2019)

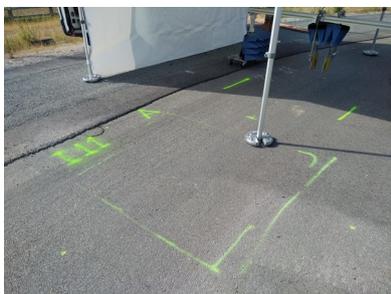
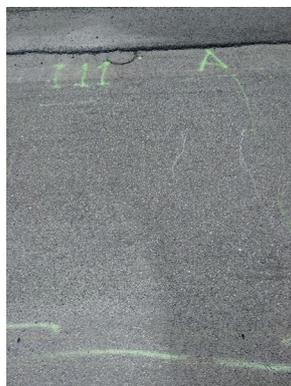
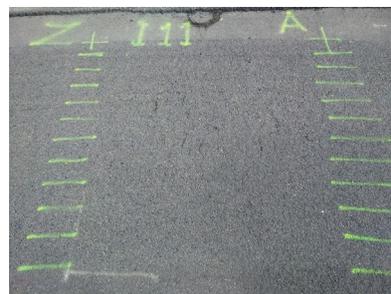
Figure 16. Evolution des dégradations superficielles du défaut I11 à 310, 500 et 720 kchgts

Les photos correspondant à la l'état 720 kchgts, réalisées courant janvier lors des expérimentations radar, montrent une évolution nette de la dégradation superficielle de la structure de chaussée (Figs 16 à 18).

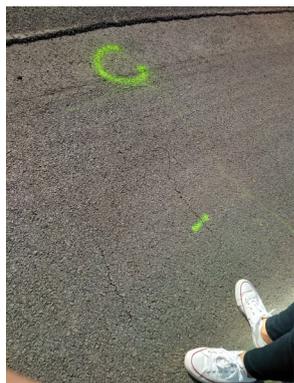
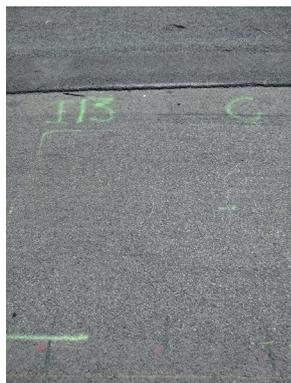
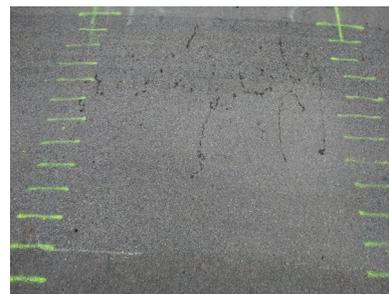
Figure 18. Evolution des dégradations superficielles du défaut I13 à 310, 500 et 720 kchgts

Les premières fissures et début d'orniérage sont apparus à partir de 400 kchargements sur le défaut I13 (une fissure principale transversale), alors que l'on ne constatait rien de franc pour les défauts I11 et I12.

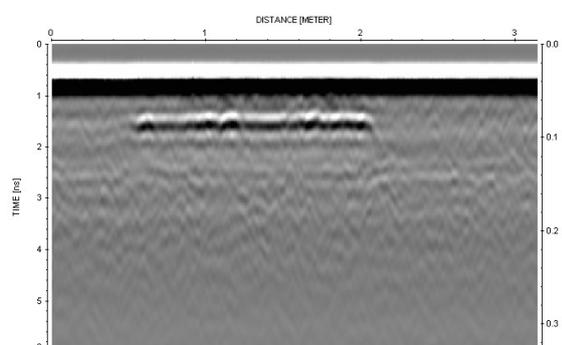
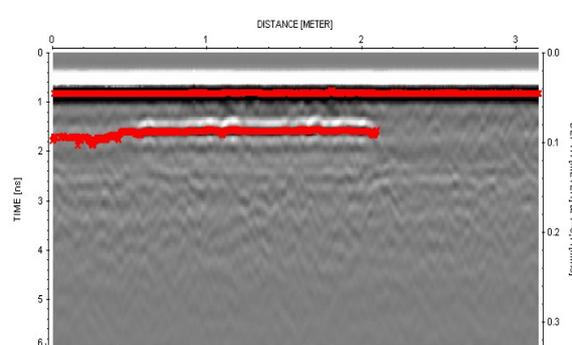
Figure 19. Profil radar 2,6 GHz sur le défaut I11. a) profil pré-traité, b) visualisation des pointés sur les deux premiers interfaces

L'un des traitements classique, employé pour estimer les épaisseurs de couches de chaussées, est le pointé automatique des maximum des échos radar détectés aux interfaces qui permet également d'enregistrer les temps de propagation et les amplitudes de ces échos, pour chaque signal radar. La figure 19 présente un exemple de pointés, réalisés à l'aide du logiciel commercial ReflexW sur le défaut I11 après 550 kchargements. Pour pouvoir comparer les amplitudes des échos issus d'un défaut d'une série de mesures à une autre, les amplitudes sont normalisées par l'écho de surface (visible à $\sim 0,8$ ns sur la figure 19).

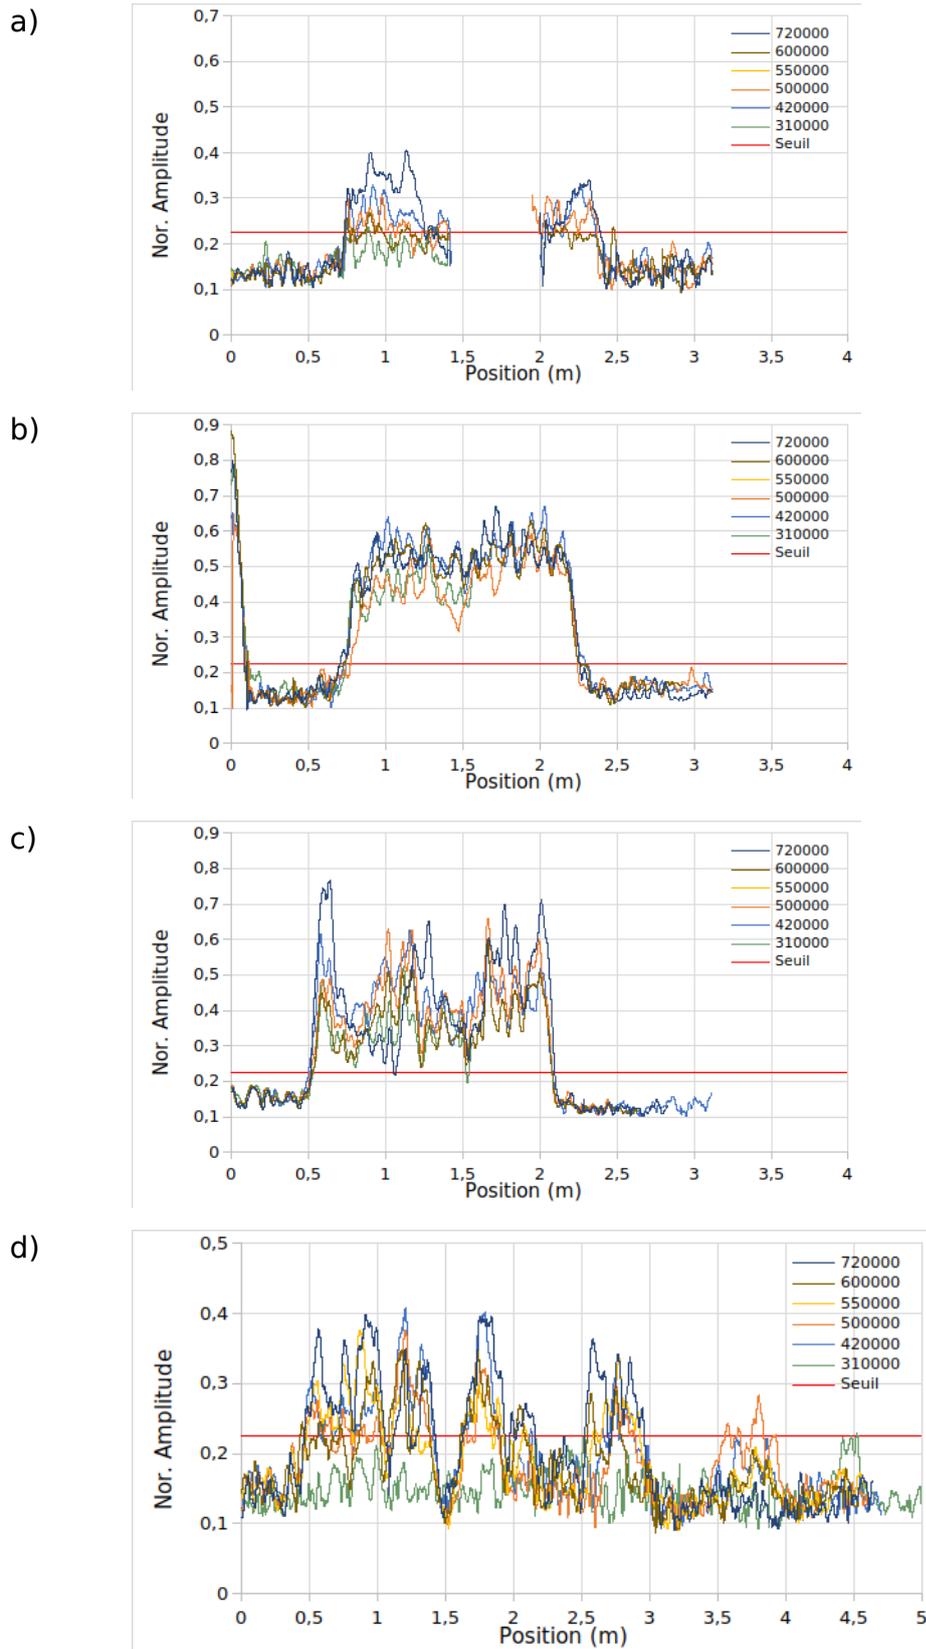
Figure 20. Amplitudes normalisées des profil radar 2,6 GHz longitudinaux sur le défauts: a) I13, b) I12, c) I11 et d) I10 et I9

La figure 20 regroupe l'évolution des amplitudes normalisées au niveau de l'interface GB/BB autour des défauts principaux I11, I12, I13 et I10 issus des profils longitudinaux.

La figure 20 montre l'évolution des amplitudes normalisées au niveau de l'interface GB/BB autour des défauts. On détecte parfaitement l'emprise des défauts de 1,5 m pour les défauts I11 à I13, en notant que les pointés n'ont pu être réalisés dans la partie centrale de I13 à cause de la présence de capteurs noyés dont les échos viennent bruyier ceux de l'interface GB/BB. La détection du défaut I10 est, quant à lui moins net car discontinu. Néanmoins, on peut le positionner entre les abscisses 0,5 et 3 m. De plus, sur le profil longitudinal de la figure 20d, on peut noter la présence du défaut I9 (de 50 cm de large) qui est apparu entre les séries 420 et 600 kchgts entre les abscisses 3,5 et 4 m.

Pour ce qui concerne l'évolution des amplitudes, que l'on pourrait relier à un niveau de décollement, dégradation et/ou intrusion d'eau, on peut noter les points suivants :

- pour le défaut I13 (absence de couche d'accrochage), seul le dernier état (720 kchgts) montre une évolution nette de dégradation - peut-être en lien avec l'apparition de nombreuses fissurations,
- pour le défaut I12 (géotextile), pas d'évolution visible du défaut tant en longueur qu'en amplitude,
- pour le défaut I11 (sable), les niveaux d'amplitude sont très variables mais ne montrent pas de tendance claire,
- pour le défaut I10 (géotextile), il apparaît de manière très discontinue et le dernier état (720 kchgts) apparaissant plus nettement. A noter que le défaut I9 (géotextile) reste la plupart du temps non détectable sous le niveau de seuil retenu (0,25),

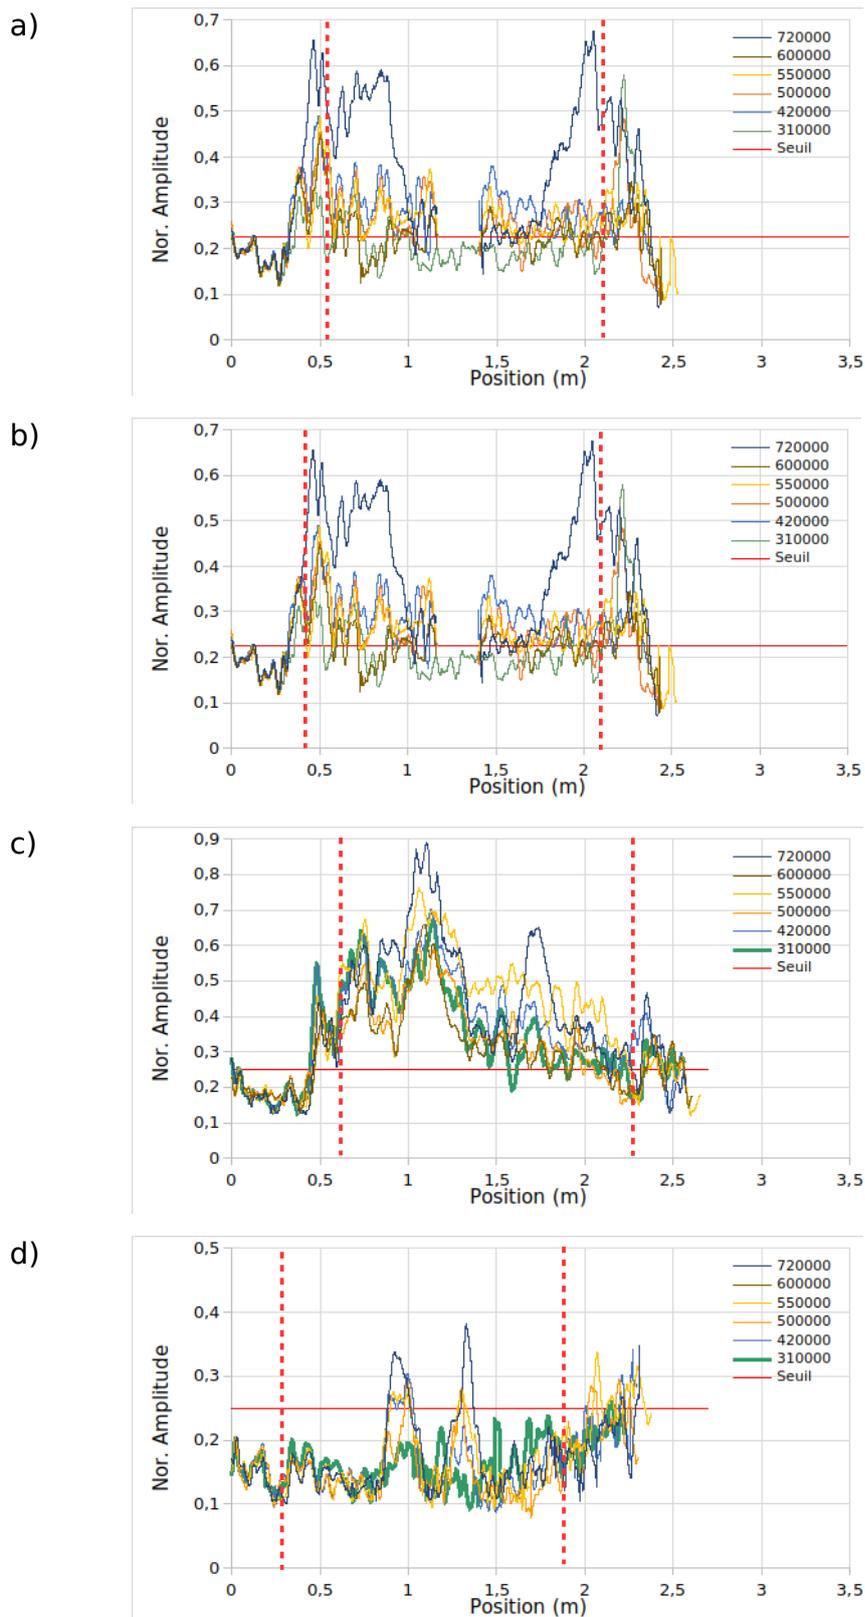
Figure 21. Amplitudes normalisées des profil radar 2,6 GHz transversaux sur le défauts: a) I13, b) I12, c) I11 et d) I10

Concernant les profils transversaux, centrés sur les défauts, on rappelle que la largeur des défauts principaux I11 à I13 est supérieure (2 m) à celle de l'emprise des roues (1,63 m). La figure 21 montre l'évolution des amplitudes normalisées au niveau de l'interface BB/GB autour des défauts avec l'emprise de la circulation des roues indiquée entre les pointillés verticaux rouges.

On constate que l'extension latérale de défauts est quasi-nulle, et qu'au niveau des amplitudes seuls les défauts I13 et I11 montrent une évolution de dégradation.

- pour le défaut I13, on constate une nette évolution lors de la série à 720 kchgs, sauf dans la partie centrale près des capteurs noyés, où l'on peut supposer la présence de colle expliquant des contrastes moins forts et sans doute l'absence de décollement,
- pour le défaut I12, on ne voit aucune évolution,
- pour le défaut I11, l'évolution apparaît de manière irrégulière lors de la dernière série à 720 kchgs,
- enfin pour le défaut I10, il est surprenant de constater une évolution sur les bords du défaut en fonction du trafic et non dans sa partie centrale. De plus, on note une élévation de l'amplitude en se rapprochant de l'extérieur de la zone test (entre 1,5 et 2,3 m) qui pourrait correspondre à une diminution de l'épaisseur de BB.

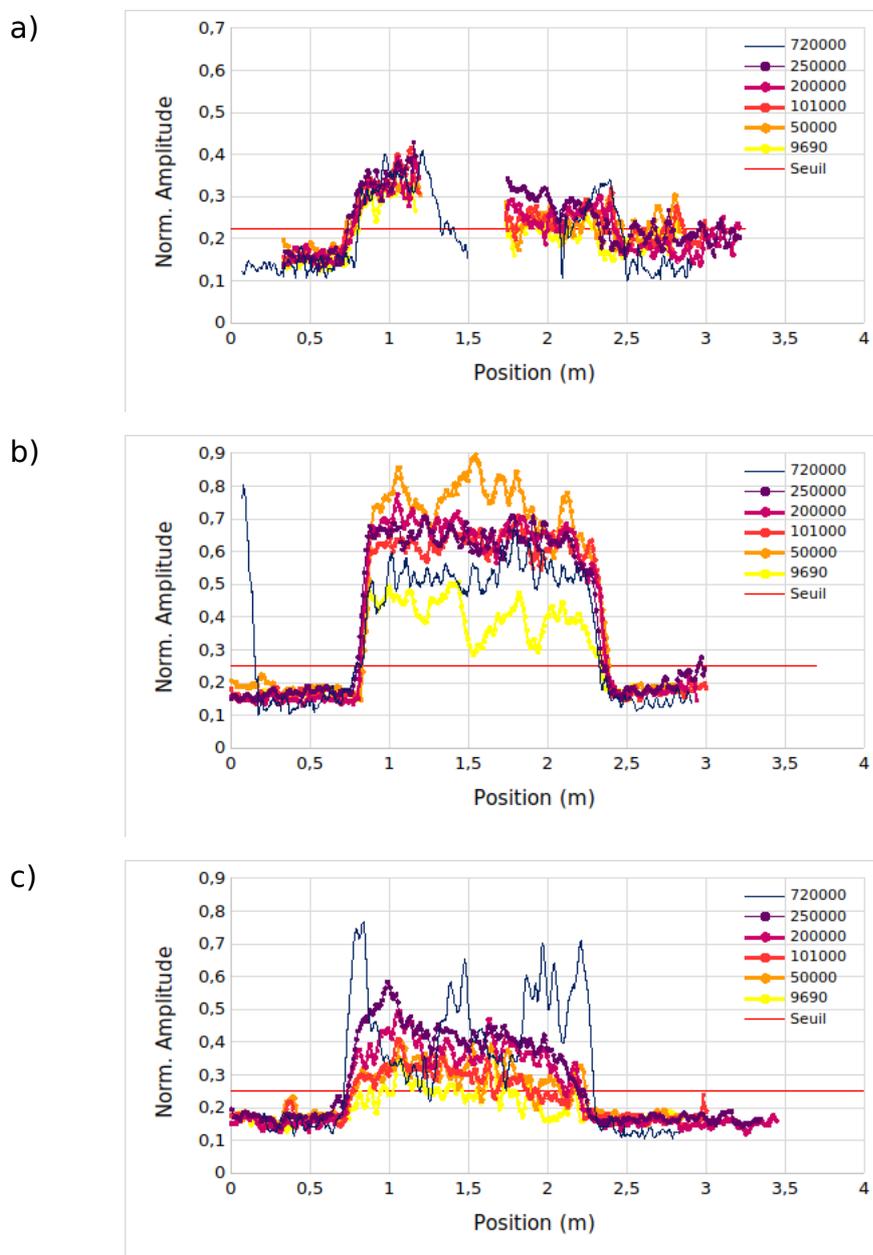
Figure 22. Amplitudes normalisées des profil radar 2,6 GHz longitudinaux, réalisés courant 2012 sur le défauts: a) I13, b) I12, et c) I11

La figure 22 rassemble les résultats à 10, 50, 101, 200 et 250 kchgts, ainsi que les résultats issus de 720 kchgts pour avoir un élément de comparaison.

Seuls, les défauts I12 et I11 montrent quelques évolutions d'amplitudes qui augmentent légèrement, sachant qu'aucune dégradation de surface n'a été détectée pendant cette campagne de mesure.

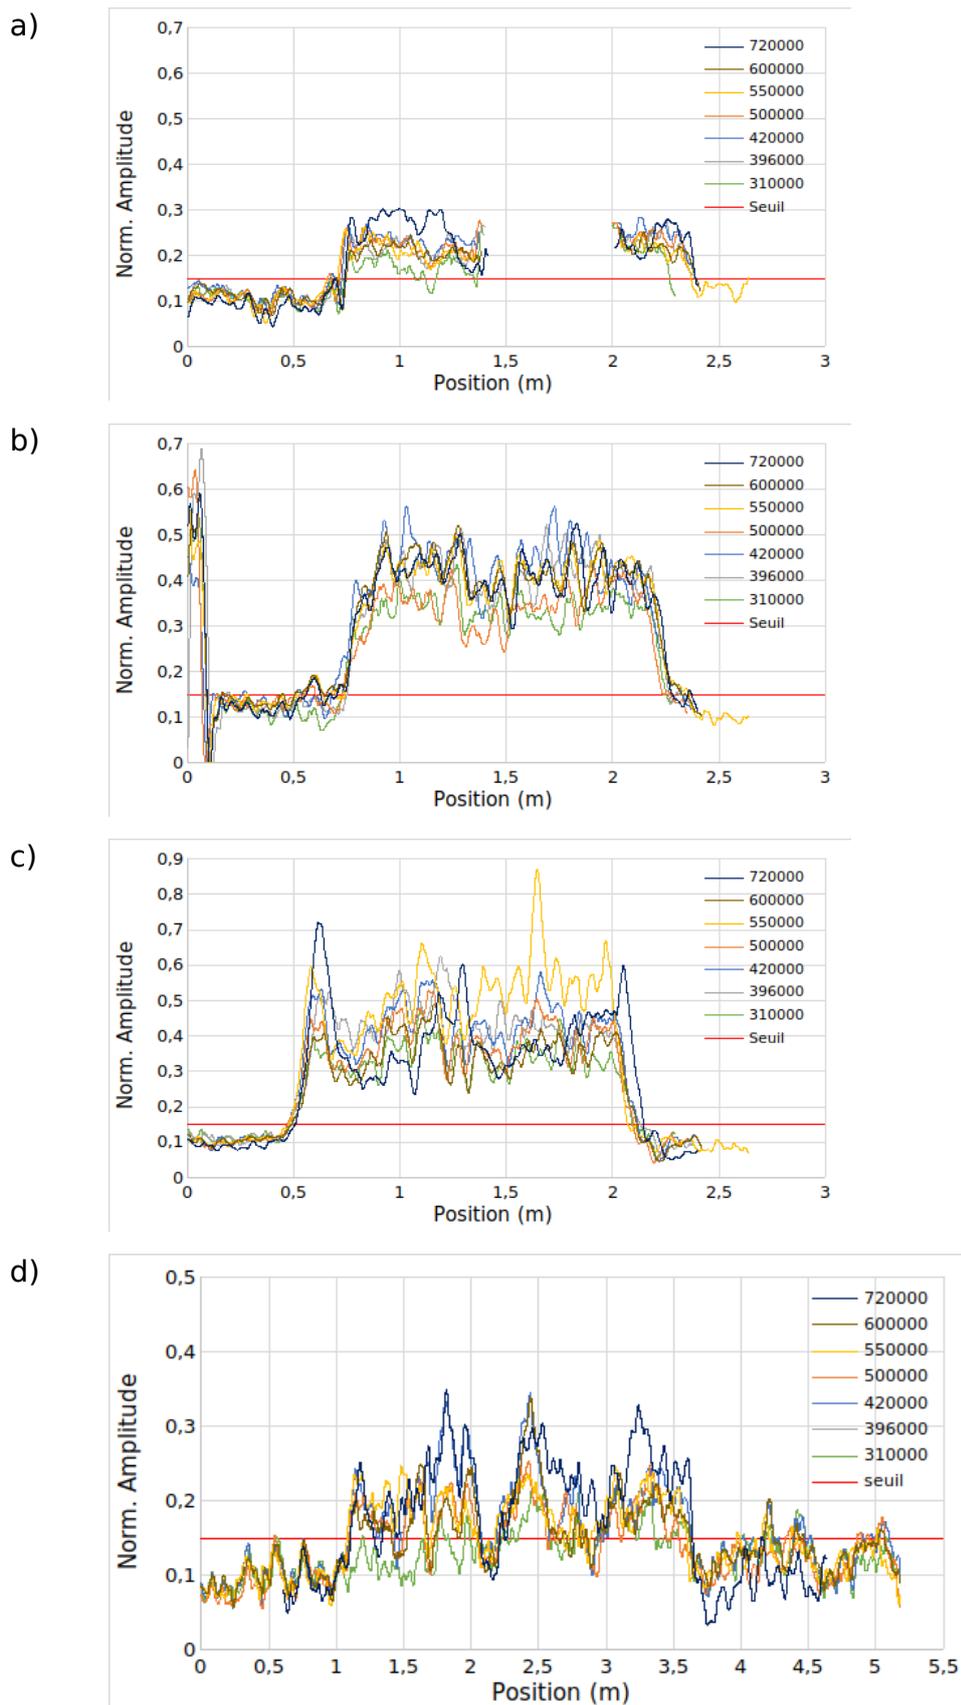
Figure 23. Amplitudes normalisées des profil radar 1,5 GHz longitudinaux sur le défauts: a) I13, b) I12, c) I11 et d) I10 et I9

Les données radar impulsionnelles à 1,5 GHz, ont également été étudiées pour les défauts principaux I13 à I10 et les pointés des amplitudes normalisées, au niveau de l'interface BB/GB, sont présentées figures 23 et 24, avec l'emprise de la circulation des roues indiquée entre les pointillés verticaux rouges pour les profils transversaux.
