**EASY-(DAI)2**  
**Economical & Automated SYstem**  
**for Distresses Detection on**  
**Airfield Infrastructure with**  
**Artificial Intelligence**

**Service Technique de l'Aviation Civile**  
**Université Gustave Eiffel**

Lauréat de l'appel à projets 2020  
« Intelligence artificielle (IA) appliquée aux infrastructures en service »

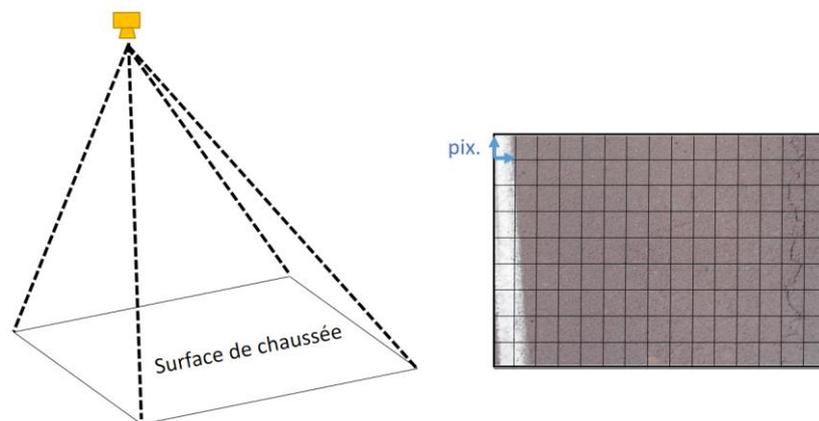
Le mode prise de vue un élément important car il conditionne en particulier le choix de l'imageur. Pour ce projet, nous avons retenu une prise de vue « top-down », c'est-à-dire une caméra orientée perpendiculairement à la surface de la chaussée. Cette configuration permet d'enregistrer une image de surface de chaussée qui soit homogène en terme de résolution ce qui signifie que chaque pixel dans l'image code pour une même distance (sous réserve de ne pas avoir de distorsion géométrique significative).

Figure 1. Schéma correspondant au mode de prise de vue

Ce mode de prise de vue conduit à l'obtention d'une surface au sol relativement faible et implique de procéder à un balayage « image par image » précis de la piste lors de la collecte. Dans l'idéal, un tel balayage devrait permettre d'enregistrer des images de sorte à couvrir l'intégralité de la piste. Dans la pratique, on se heurte à plusieurs difficultés :

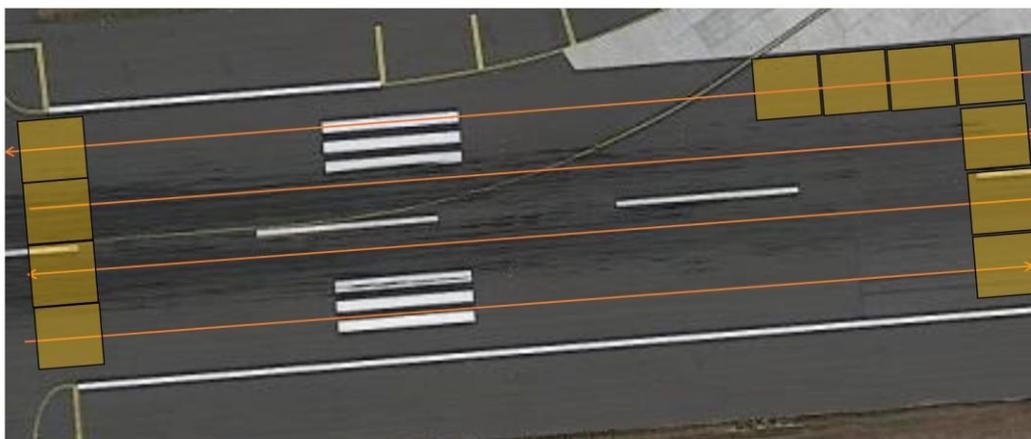
- Si des images voisines « se chevauchent », une même dégradation sera sur-comptabilisée dans le relevé (sauf à disposer d'un outil permettant d'identifier les parties d'images en double et de les éliminer) ;
- Si des images voisines sont trop espacées alors le relevé sera incomplet ;
- Il n'y a que très peu d'amers visuels sur une piste (ex : peu de marquage au sol) ce qui rend difficile le maintien de trajectoire par le conducteur ;
- Le nombre d'images enregistrées peut devenir important (gestion du stockage des images).

Figure 2. Schéma illustrant le balayage à réaliser pour la collecte d'images

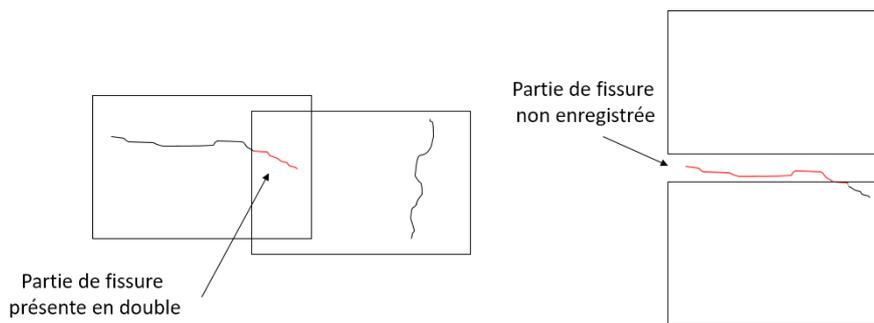
Figure 3. Schéma illustrant les problématiques de recellement des images voisines

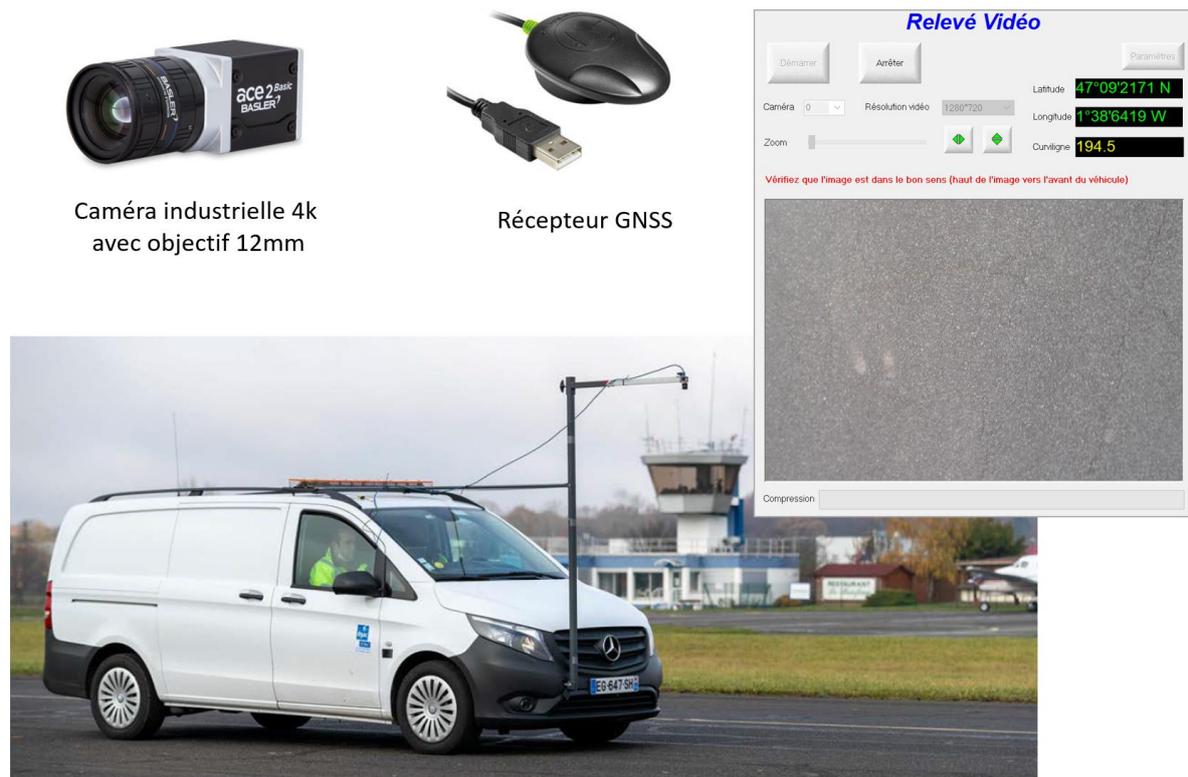
L'ensemble est fixé sur un véhicule porteur tel qu'illustré sur la Figure 4. La hauteur du dispositif supportant la caméra est relativement grande (~ 2.5m) afin de couvrir une plus grande surface au sol et ainsi limiter les aller-retours lors du balayage de la piste.

Figure 4. Vue de l'instrumentation montée sur le véhicule porteur et utilisée pour la prise d'images

L'instrumentation finale s'est arrêtée sur l'utilisation d'une caméra industrielle montée sur un véhicule d'essai à 2.5m de hauteur. Dans cette configuration, le véhicule peut évoluer jusqu'à 70 km/h tout en fournissant des images de bonne qualité, ces dernières correspondant à des images de chaussées d'environ 3m de large (direction transverse) et 1.6m de long.

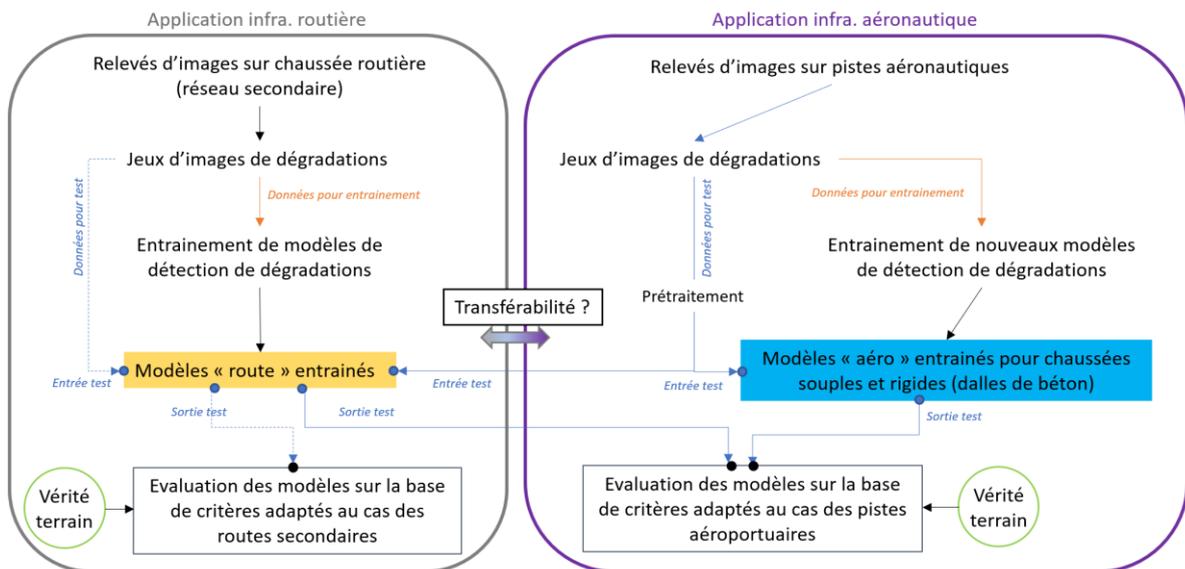
Pour traiter ces objectifs, le projet s'est organisé sous formes de plusieurs enchainements successifs de (ré)entraînement de modèles - expérimentations - évaluations de sorte à tendre peu à peu vers un ou plusieurs modèles suffisamment robuste(s) et adapté(s) au cas des chaussées aéronautiques qu'elles soient souples ou rigides.

Figure 5. Interactions entre les applications routières et aéronautiques dans le projet EASY-DAI2 pour le traitement des données

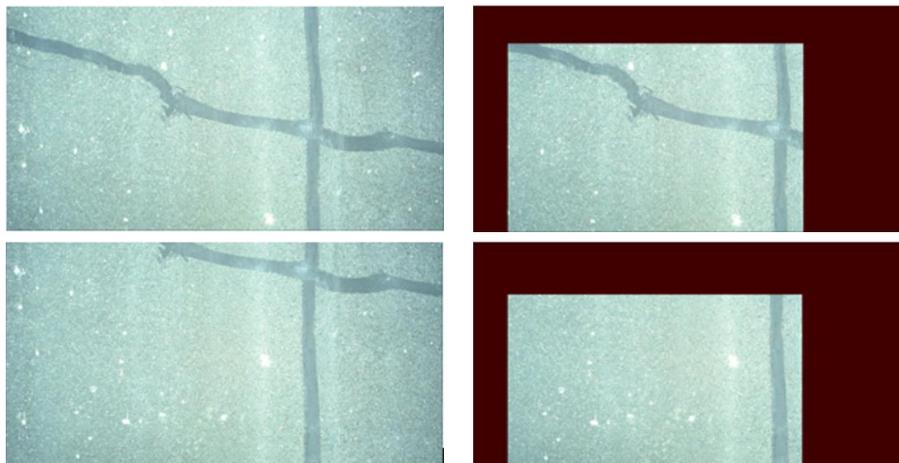
Afin de ne pas « manquer » des dégradations lors de la collecte d'images, il a été décidé de générer volontairement des chevauchements entre les images pour ces expérimentations. Comme expliqué précédemment, ces chevauchements impliquent un risque de surestimation du nombre et de la longueur des fissures détectées. On distingue deux types de chevauchement :

Figure 6. Illustration du découpage des images pour tenir compte des zones de chevauchement

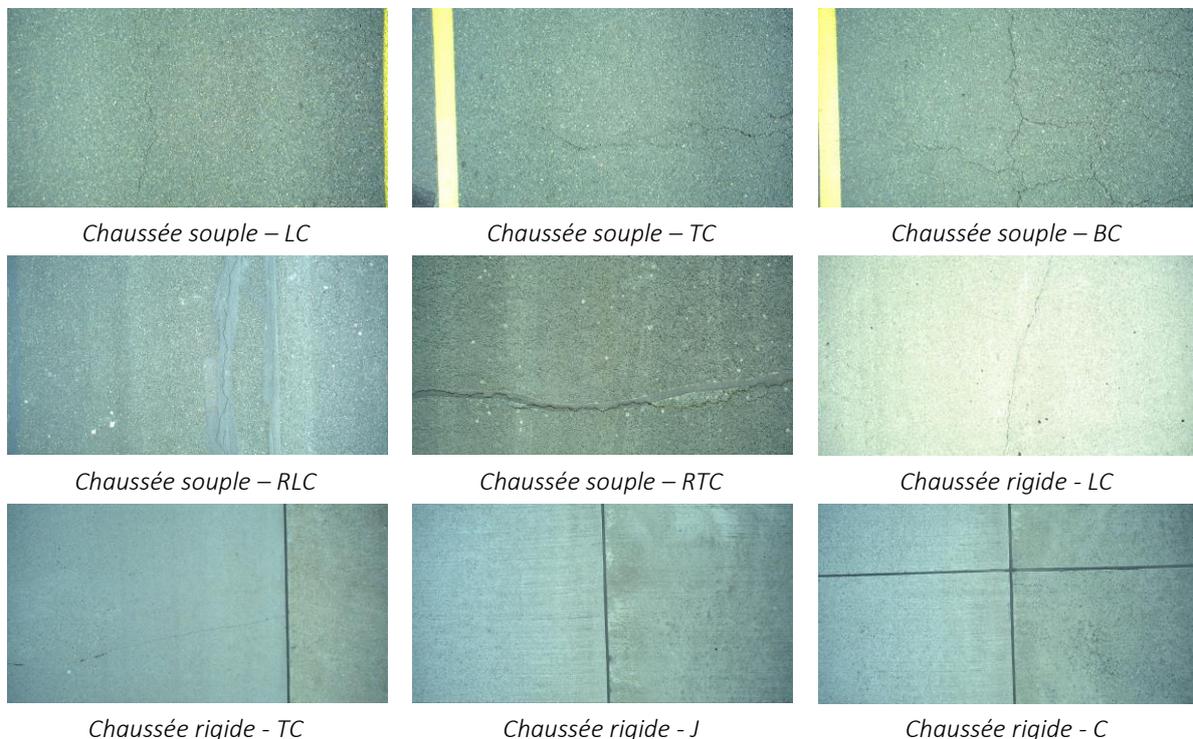
- La fissuration longitudinale (désignée par LC pour « Longitudinal Cracking » dans l'étude) ;
- La fissuration transversale (désignée par TC pour « Transversal Cracking » dans l'étude) ;
- Le faïençage (désigné par BC pour « Bloc Cracking » dans l'étude).

- La fissuration longitudinale présente dans une réparation (désignée par RLC dans l'étude) ;
- La fissuration transversale présente dans une réparation (désignée par RTC dans l'étude).

- La fissuration longitudinale
- La fissuration transversale

- Joint de dalle
- Coin de dalle

Figure 7. Illustrations des classes d'objets à détecter

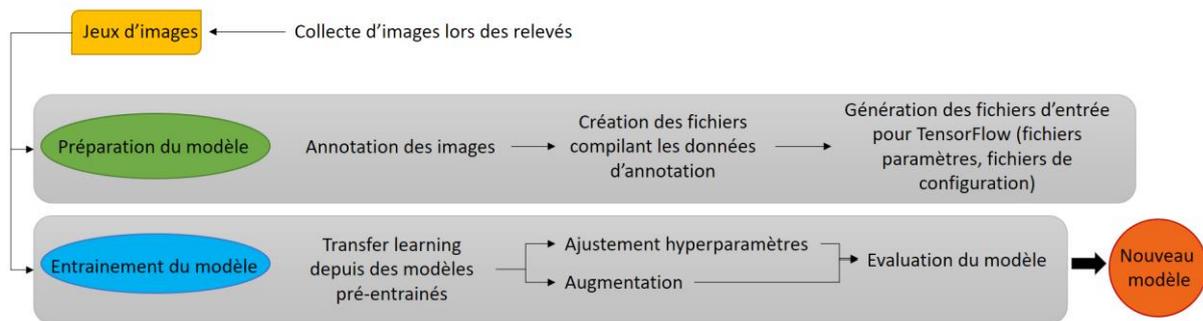
- i) Une phase préparatoire
- ii) Une phase d'entraînement

Figure 8. Schéma du processus suivi pour la création d'un modèle de deep learning

La phase préparatoire inclut le travail d'annotation (ou d'étiquetage) des images ; il consiste à identifier « manuellement » des dégradations parmi un ensemble d'images pour permettre aux modèles de retrouver, par eux-mêmes, des caractéristiques en vue de l'apprentissage. Cet exercice est également nécessaire pour le travail d'évaluation afin de savoir si la détection et/ou la classification proposée par un modèle entraîné est correcte ou pas. La phase préparatoire inclut également la définition d'un certain nombre de paramètres qui sont nécessaires au contrôle du processus d'entraînement (notamment les hyperparamètres).

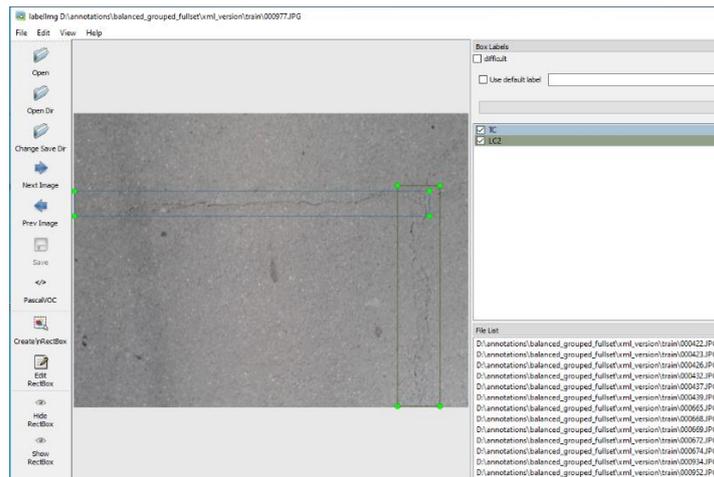
Figure 9. Interface utilisée pour l'annotation des images d'entraînement

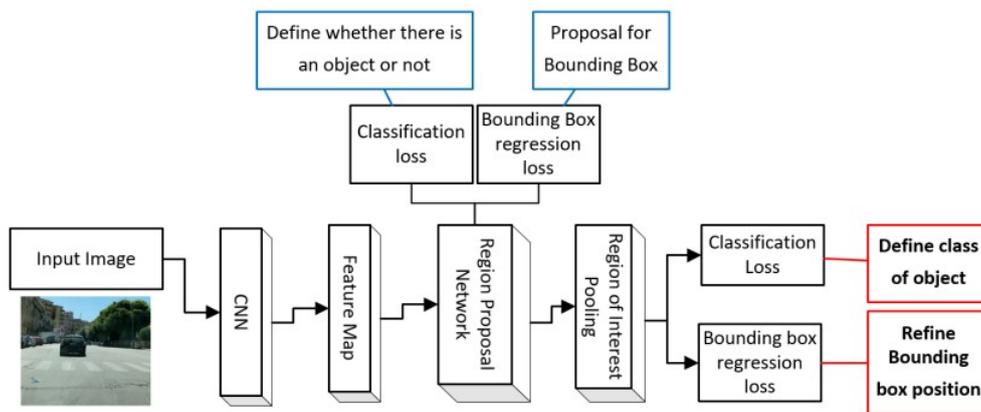
modèle se distingue des autres par une architecture qui lui est propre ; cette architecture conditionne la façon dont les caractéristiques sont recherchées dans les images ainsi que la classification des objets détectés. Par exemple, pour la famille des « R-CNN » (Regional Convolutional Neural Network, le modèle va d'abord proposer un ensemble de régions dans l'image (ou zones d'intérêt) susceptibles de contenir la cible par l'utilisation d'un réseau de neurones convolutifs. Chacune de ces régions se voit pourvu par la suite d'un ensemble de « boites de détection » (ou « bounding box » en anglais) de taille et de ratio différents. L'ensemble est alors entré dans ce même réseau de neurones convolutifs qui délivre en sortie une information finale contenant la présence ou pas de l'objet (ou des objets) recherché(s), une bounding box associée (en cas de détection) et la classe de l'objet (ex : fissure, faïençage, etc.). Ce traitement de l'image par morceaux permet de détecter plusieurs objets d'une même classe ou de différentes classes sur une même image. Par rapport à d'autres architectures, la méthode des R-CNN peut s'avérer plus lente (même si la modélisation en Faster-RCNN offre un gain en temps de traitement) notamment vis-à-vis des méthodes « Single Shot multi-box Detector » (SSD) par exemple ; mais ce facteur n'est pas gênant car le traitement des données dans le projet EASY-(DAI)2 s'inscrit dans un travail en temps différé (pas de besoin en temps réel).

Figure 10. Schéma décrivant le fonctionnement d'un modèle de type R-CNN

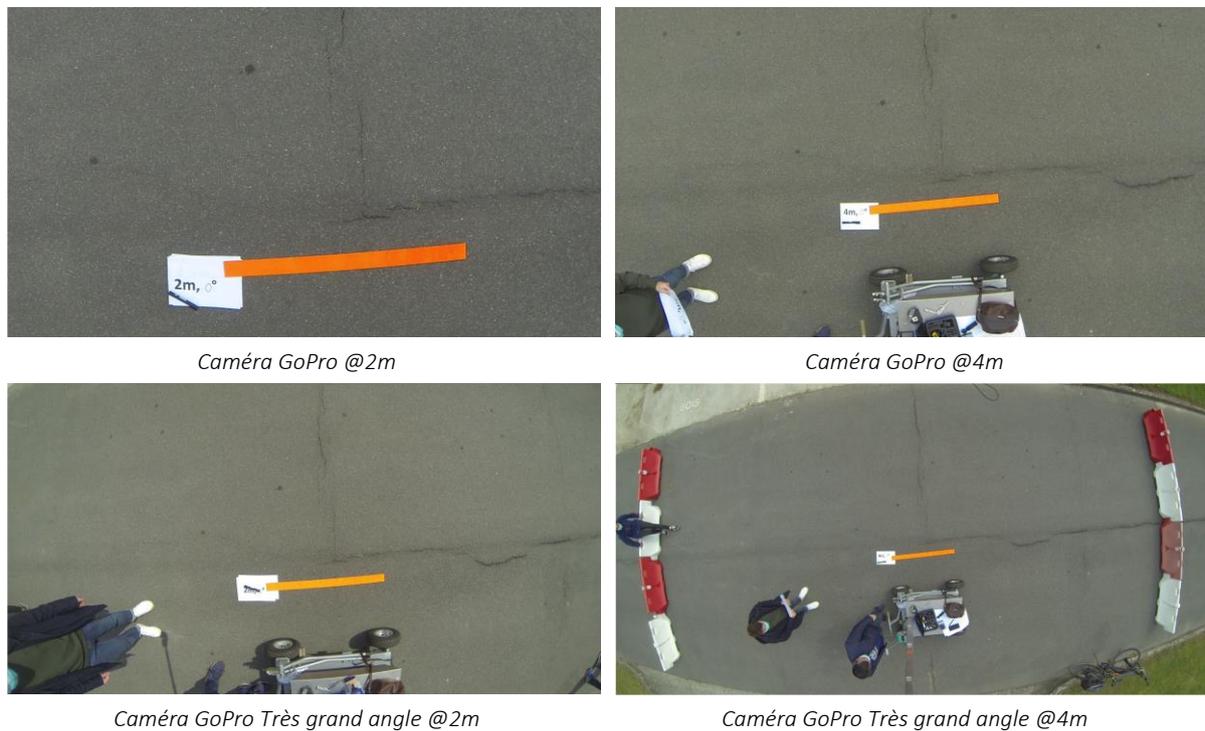
Figure 11. Exemples de prises de vues réalisées à différentes hauteurs et pour 2 types de caméras

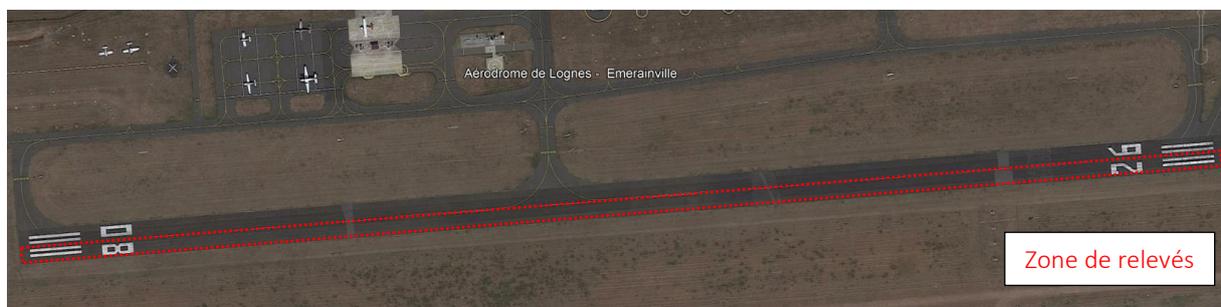
Sur le site de Lognes, les relevés ont été effectués sur 4 « bandes » (ou couloirs) d'une longueur de 550m chacune environ, une bande étant décalée de sa voisine d'une distance de 2m dans le sens transversal. Cela correspond au balayage de la moitié de la piste (celle qui contenait le plus de dégradations *a priori*) selon le sens 08/26 (orientation Ouest-Est). Les passages ont été réalisés à différentes vitesses (de 7 à 70 km/h) afin de tester le logiciel d'acquisition.

Figure 13. Vue du site de Lognes et représentation de la zone étudiée

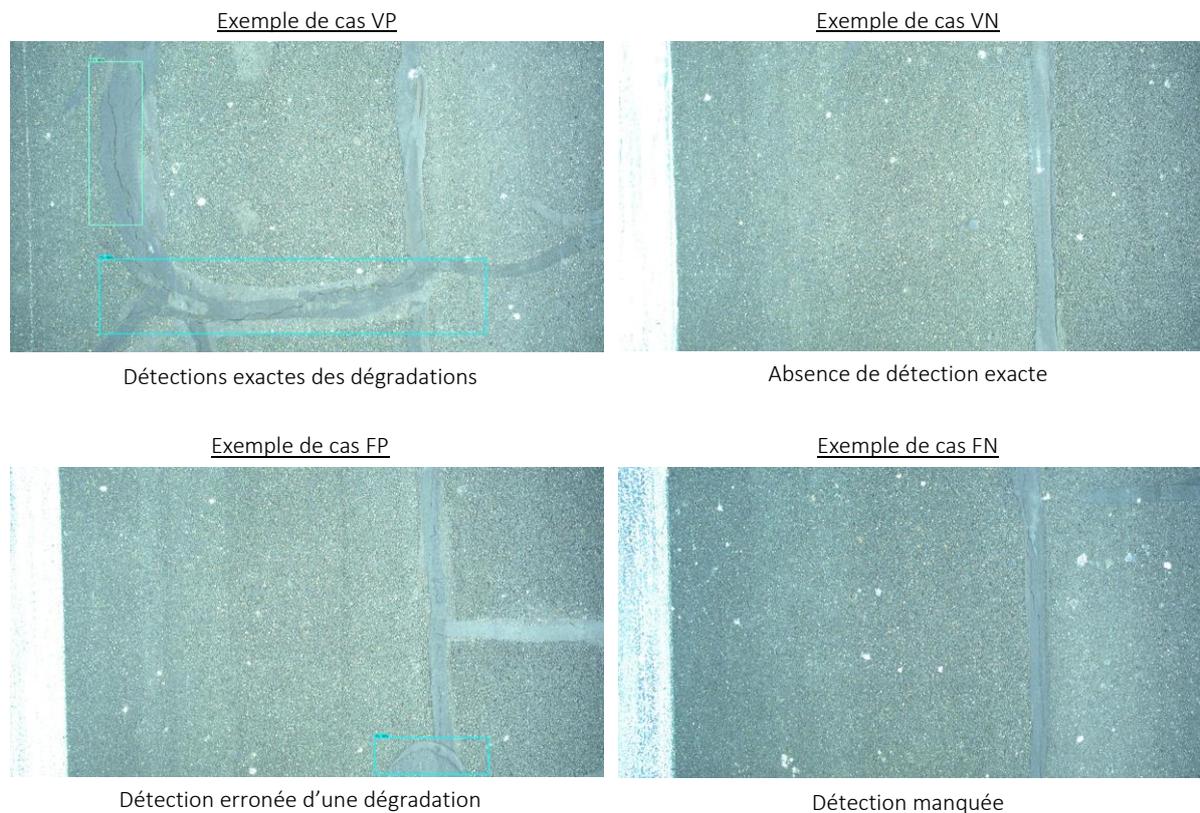
Par rapport à des résultats antérieurs obtenus sur route et avec le même modèle de DL, les F1-scores résultant de cette expérimentation sont moins bons. Cela peut s'expliquer par le caractère difficile des images à traiter par rapport à la présence très récurrente de pontages, ces derniers portant par ailleurs la plupart des fissures. Comme le modèle n'a pas été entraîné sur de tels cas, son niveau de performance est tout naturellement altéré. Afin d'illustrer les résultats obtenus, quelques images en sortie de modèle de DL sont présentées sur la Figure 14. D'autres illustrations sont fournies dans les annexes du livrable.

Figure 14. Illustrations d'images en sortie de modèle de DL pour les cas recensés dans la matrice de confusion

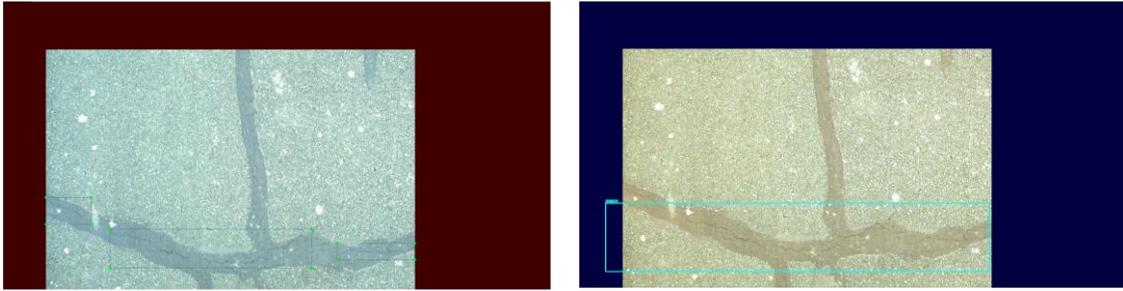
La sous-estimation systématique des longueurs peut s'expliquer en partie par l'effet des populations d'images avec des Faux Négatifs (détections manquées). Paradoxalement, les cas FN sont en proportion plus nombreux pour la classe TC (donc *a priori* on s'attendrait à une sous-estimation) tandis que les cas FP sont plus nombreux pour la classe LC (ce qui tendrait plutôt vers une surestimation). Si l'on fait le lien entre les résultats affichés à travers la matrice de confusion et les longueurs des dégradations, on peut donc supposer que le modèle produit des faux négatifs, donc des détections manquées, pour des dégradations de faibles longueurs (« bouts de fissures ») ; cela n'affecte donc que très peu la mesure de la longueur totale des dégradations. Dans quelques cas, la présence de faux négatifs peut également s'expliquer par une détection unique d'un ensemble de fissures « alignées » alors que dans la vérité terrain ces fissures ont été repérées séparément (Figure 15).

Figure 15. Vérité terrain faisant apparaître 3 TC distinctes (à gauche) et détection faisant apparaître une seule TC (à droite)

En agrégeant des fissures qui sont très proches les unes des autres dans la réalité terrain, on réduit significativement le nombre de faux négatifs. Cela conduit automatiquement à augmenter les degrés de rappel ainsi que le F1-score. Ce travail a été réalisé pour l'ensemble des bandes en considérant le total des classes LC et TC afin d'évaluer l'impact de ce genre de cas sur les résultats (Tableau 5).

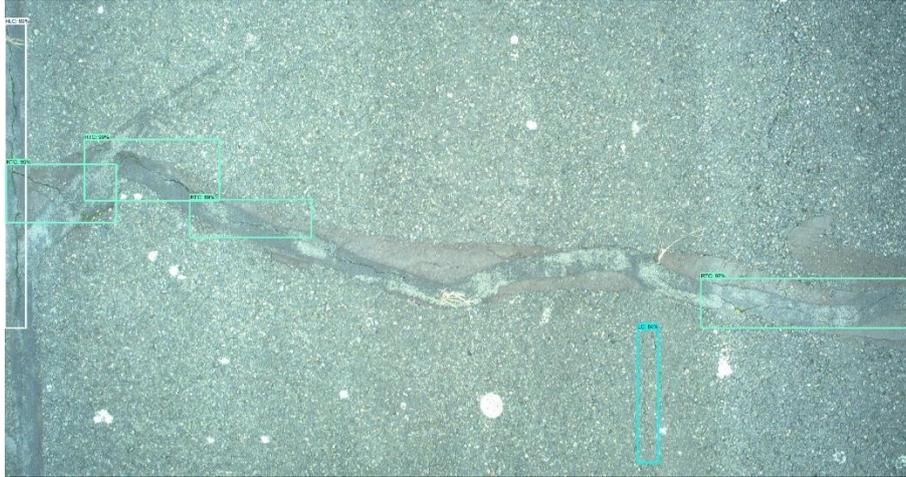
Concernant les cas de faux positifs (détections erronées) recensés dans le Tableau 3, il semblerait que le modèle de DL les produise principalement pour des dégradations de classe TC et de grande dimension; cette erreur est probablement due à une confusion avec les réparations de fissures qui occupent en général une place importante dans l'image. Dans le futur, il sera ainsi intéressant de calculer les distributions des composantes de la matrice de confusion en fonction des longueurs de fissuration pour valider l'hypothèse formulée précédemment. Ce travail n'a pas pu être réalisé dans ce projet faute de temps. En revanche, le modèle a été ré-entraîné de sorte à distinguer deux nouvelles classes que sont les fissurations dans des réparations dans le sens longitudinal (RLC) et dans le sens transversal (RTC). Un exemple de ce travail est illustré dans la Figure 16.

Figure 16. Exemple de détections des classes RLC et RTC (dégradations situées dans des pontages)

Ce nouveau modèle a été testé sur un faible échantillon d'images (~ 270 images, une image pouvant contenir plusieurs dégradations) prélevés sur le site de Lognes (images autres que celles utilisées pour l'entraînement bien entendu). Les résultats par rapport à la matrice de confusion sont présentés ci-après.

Le fait d'avoir ajouté deux nouvelles classes qui prennent en charge des fissures présentes sur des réparations et d'avoir entraîné les modèles sur ces nouvelles cibles permet une amélioration sensible des résultats. Après ce travail, le critère F1-score est ainsi de l'ordre de 80% pour l'ensemble des classes de dégradations sur l'échantillon d'images considéré.

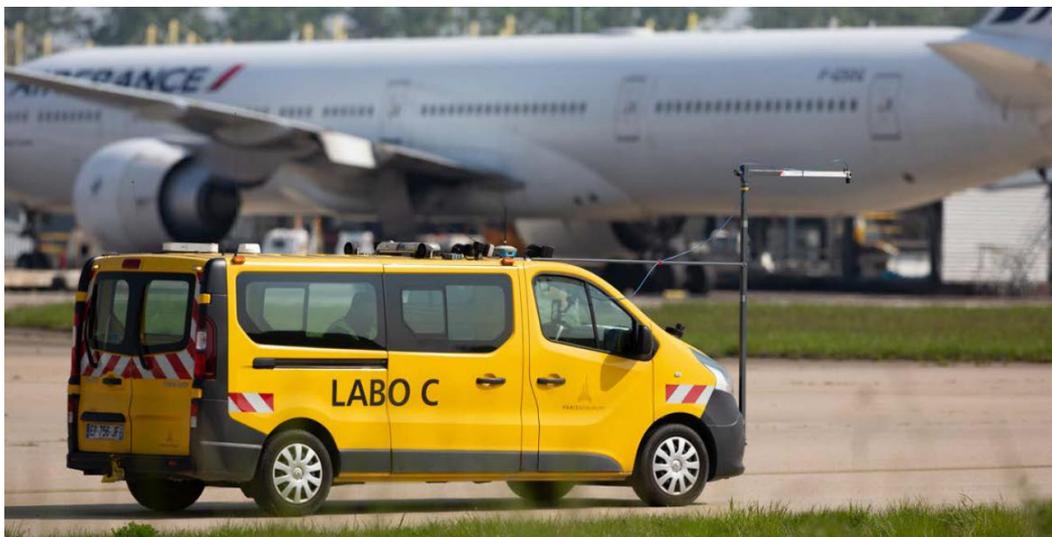
Figure 17. Photo du véhicule instrumenté utilisé pour les essais à CDG.

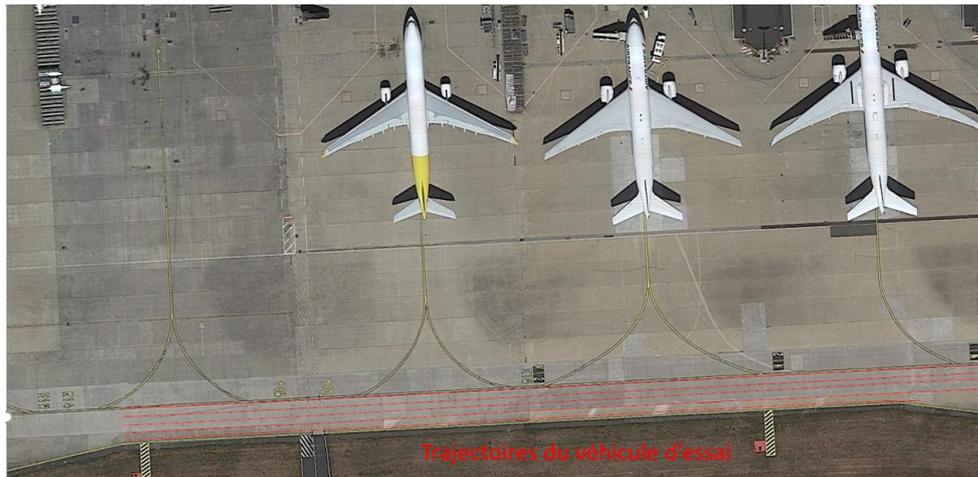
Cette expérimentation faisant intervenir des pistes en dalles de béton, l'introduction de nouvelles classes d'objets à détecter ainsi qu'un réentraînement des modèles ont été nécessaires. Ce dernier a consommé plus de 2000 images prélevées dans des bases de données libres mais également parmi les images de chaussée recueillies sur la totalité de la piste Uniform. En conséquence, l'évaluation du modèle de DL a uniquement été réalisé sur la piste Charlie pour le cas des chaussées rigides. Pour cette expérience, les classes d'objets suivants ont été considérés : fissuration longitudinale (LC), fissuration transversale (TC), joint de dalle (J) et coin de dalle (C). Les deux dernières classes ne sont pas des défauts de chaussée mais doivent être « appris » pour éviter la confusion avec les fissures d'une part et pour localiser les dégradations par rapport au coin de dalle d'autre part (cette information sera utile dans le futur pour identifier les cassures d'angle).

Figure 18. Vue des trajectoires du véhicule d'essais sur la piste Uniform (relevés ayant servi à l'entraînement)

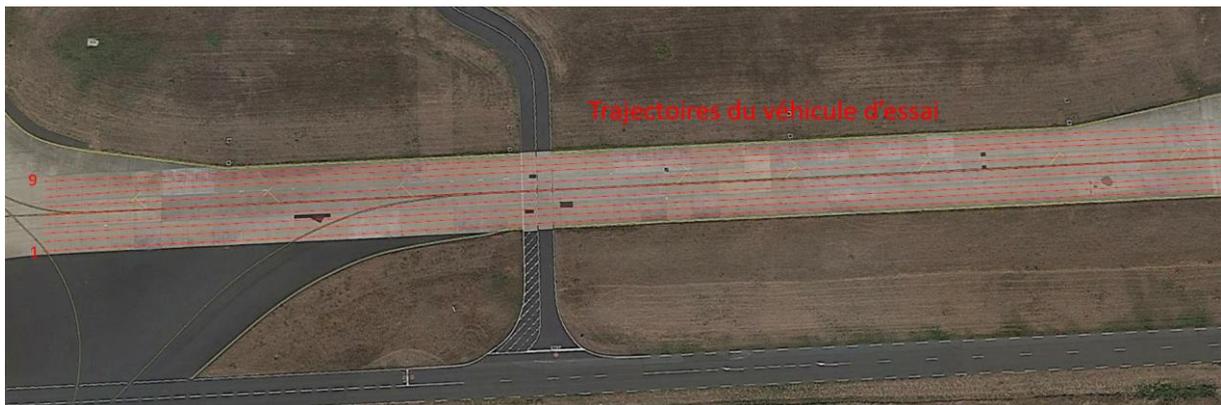
Une fois l'entraînement réalisé, le modèle retenu pour traiter les images a été testé sur 9 bandes de la piste Charlie, calées sur des trajectoires parallèles du véhicule d'essais. Chaque bande mesure environ 330m de long et 3m de large.

Figure 19. Vue des trajectoires suivies par le véhicule d'essais sur la piste Charlie

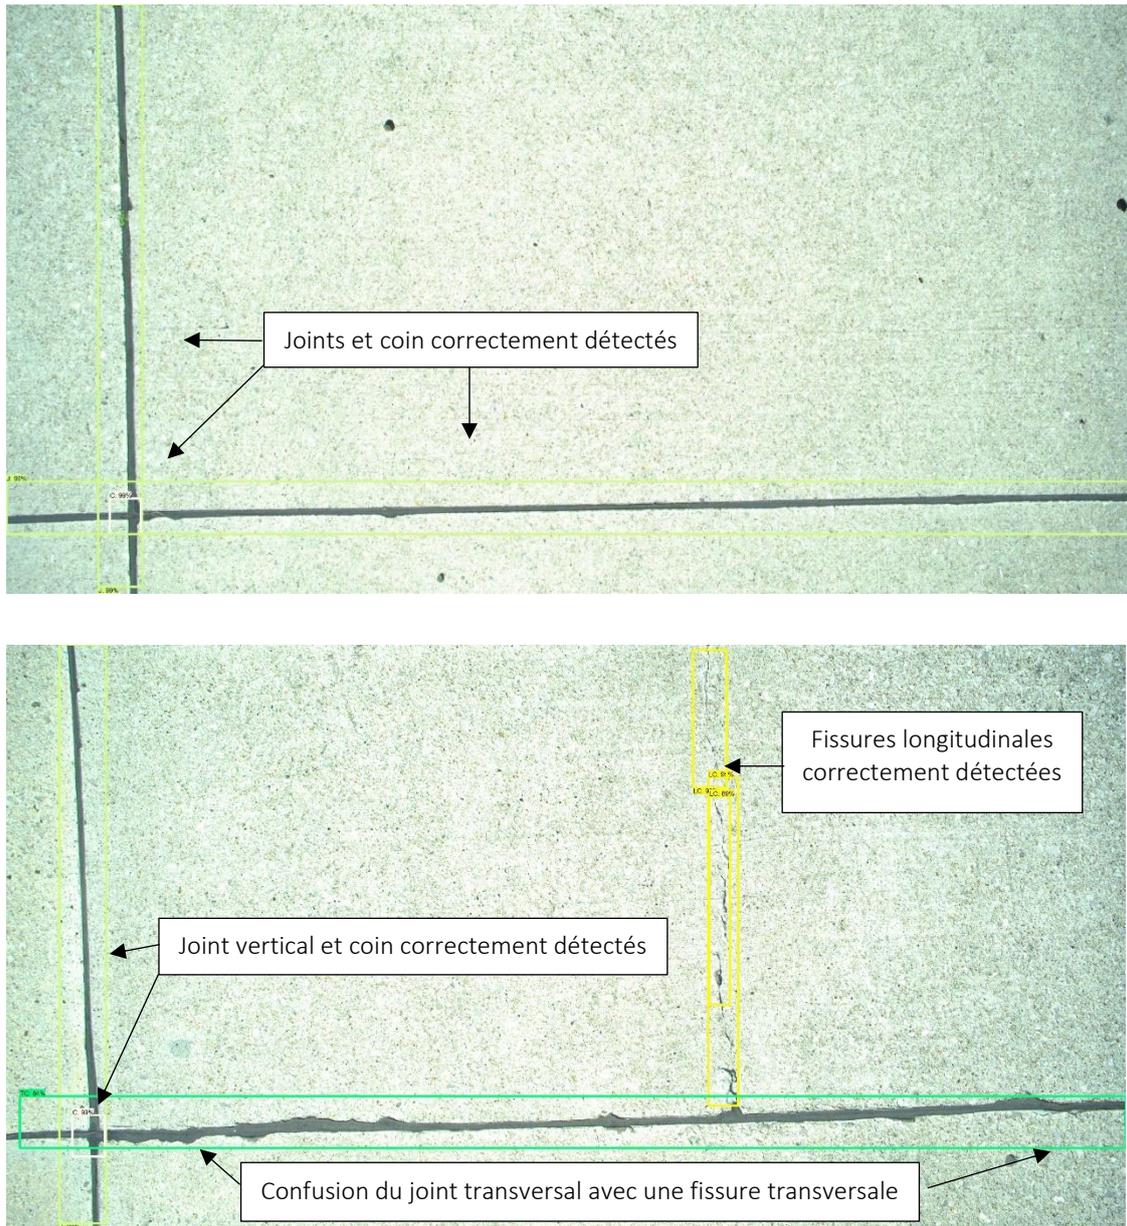
Un exemple de cette problématique est illustré au moyen des images de la Figure 20.

Figure 20. Illustration de la détection des joints et coins de dalles ainsi que les possibles confusions avec les dégradations

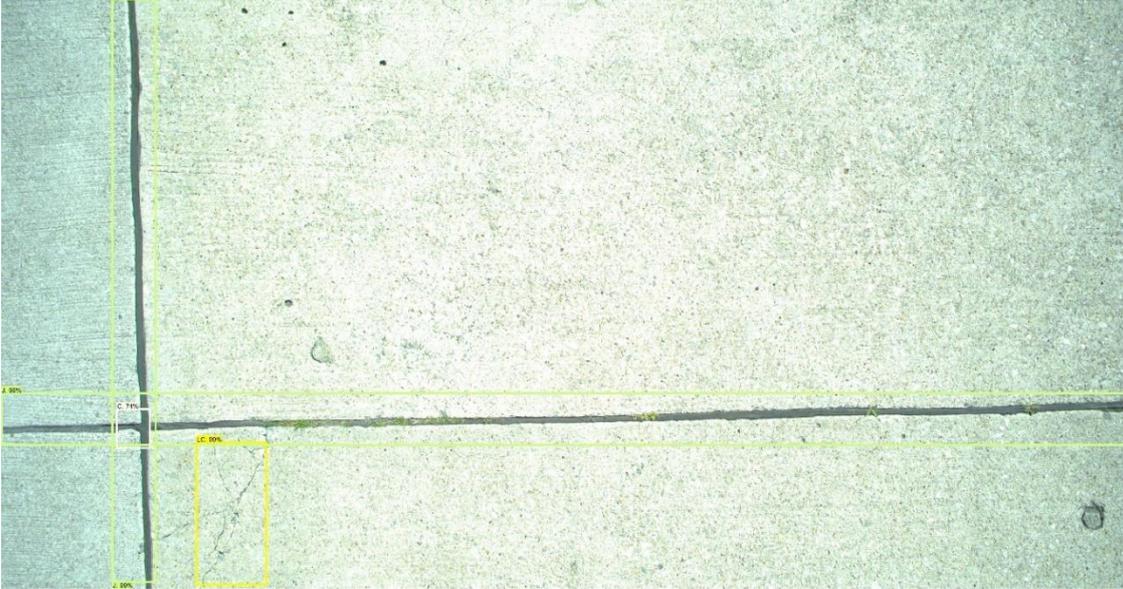
Pour l'après-projet, il est prévu d'utiliser la détection des coins de dalles pour évaluer les distances entre eux et d'éventuelles dégradations à proximité, le but étant d'identifier les cassures d'angle.

Figure 21. Détection d'une fissure à proximité d'un coin de dalle

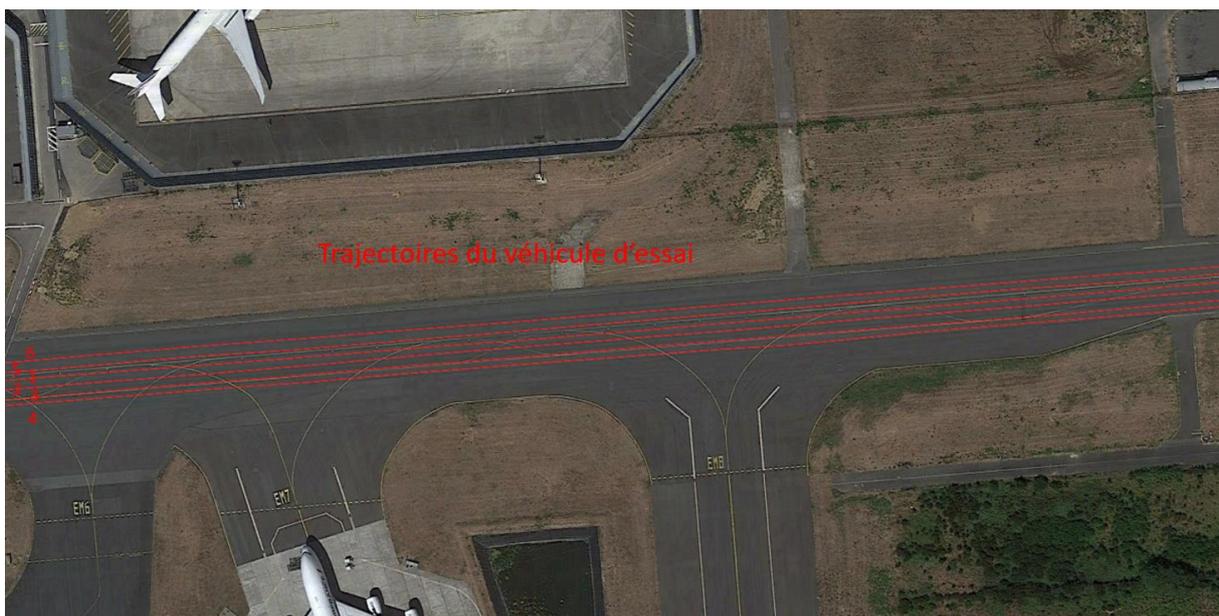
Des relevés ont pu être réalisés sur une plateforme en enrobé bitumineux (piste Mike) contenant un nombre significatif de dégradations afin de compléter les résultats obtenus sur le site de Lognes. Malheureusement, à cause des contraintes d'exploitation aérienne de cette piste, le temps d'intervention a été extrêmement limité et il n'a pas été possible de réaliser un balayage précis de la piste avec le véhicule d'essais comme cela a été fait sur les pistes Charlie et Uniform. Par ailleurs, la vérité terrain pour cette piste n'a pas été établie en date de rédaction de ce rapport. On donne néanmoins les résultats suivants qui portent sur des longueurs de dégradations par bande ainsi que quelques illustrations de détection (d'autres sont également disponibles en annexes).

Figure 22. Vue des trajectoires suivies par le véhicule d'essais sur la piste Mike

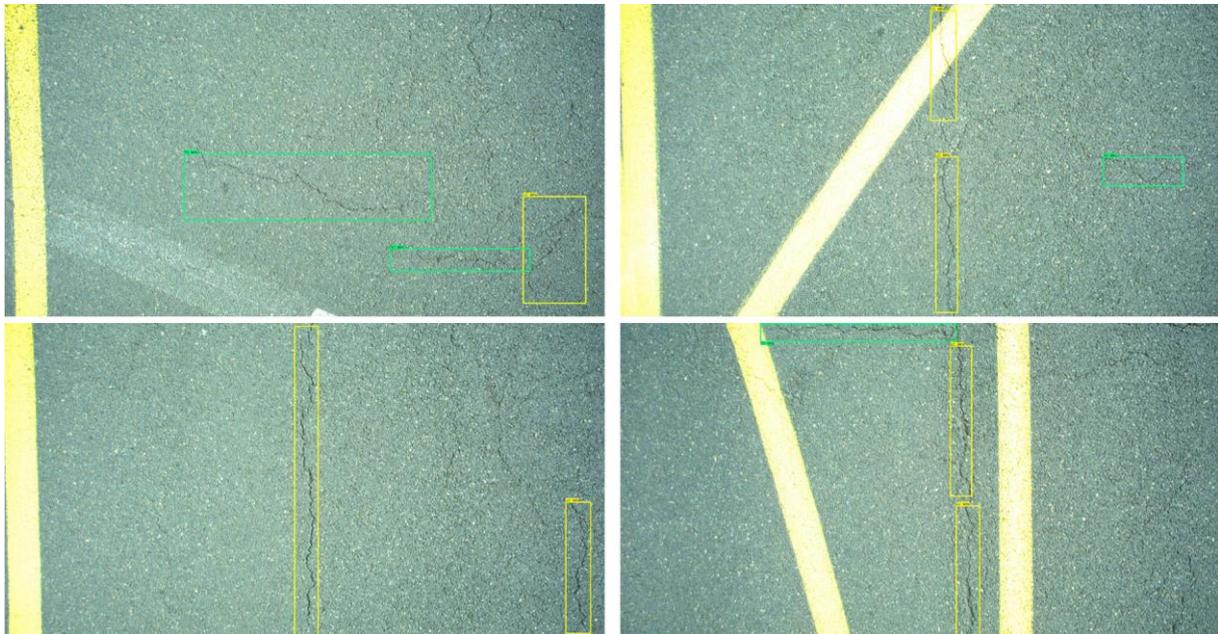
Figure 23. Illustrations de détections de dégradations par le modèle DL sur la piste Mike

Sur la base d'un examen visuel des images et d'après les impressions recueillies sur le terrain lors des relevés, la proportion de dégradations entre les 6 bandes de mesure semble cohérente (la bande 4 proche des hangars étant celle qui est manifestement la plus dégradée). En revanche, il semblerait que les longueurs de détections pour chaque bande soient sous-estimées car des faux négatifs apparaissent régulièrement sur les images. Ces impressions devront être confirmées en après-projet après confrontation avec la vérité terrain.

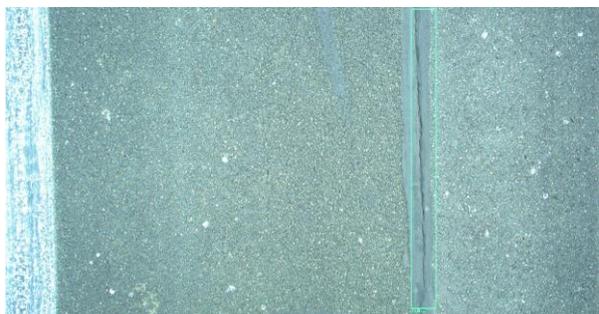
*Détection exacte de dégradations (fissure prononcée)*

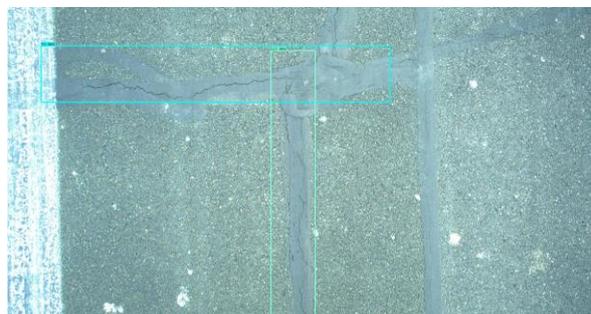
*Détections exactes de dégradations (fissures multiples)*

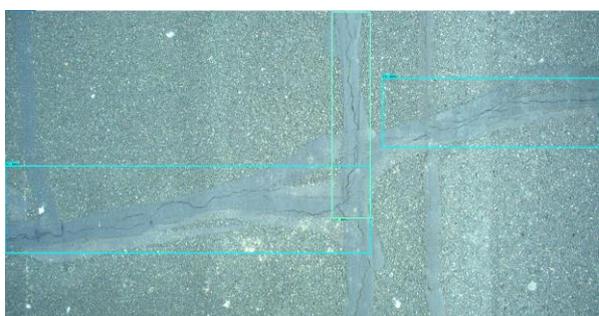
*Détections exactes des dégradations (fissures multiples)*

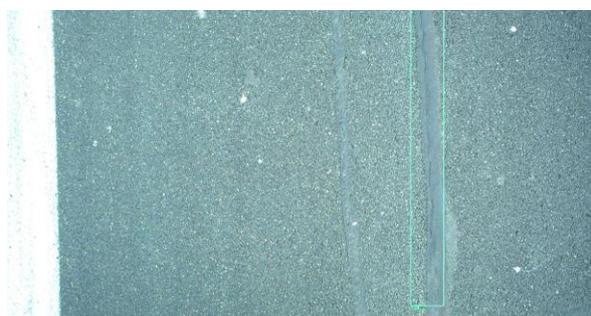
*Détection exacte de dégradations (fissure fine)*

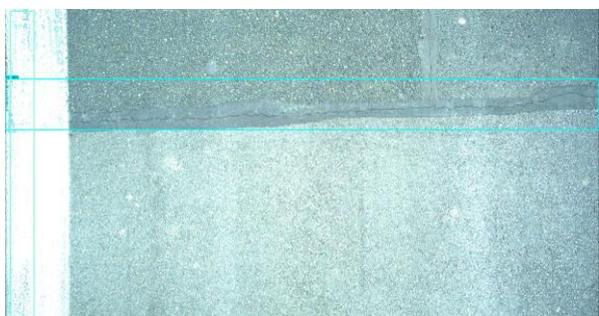
*Détection erronée de dégradations (dans marquage)*

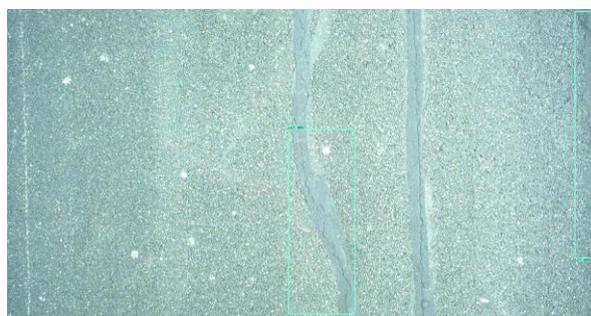
*Détection erronée de dégradations (à droite)*

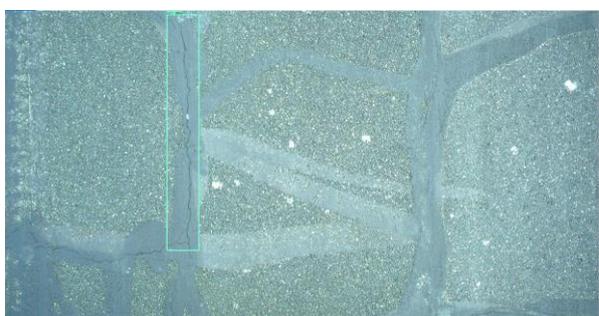
*Absence de détection (fissure transversale gauche)*

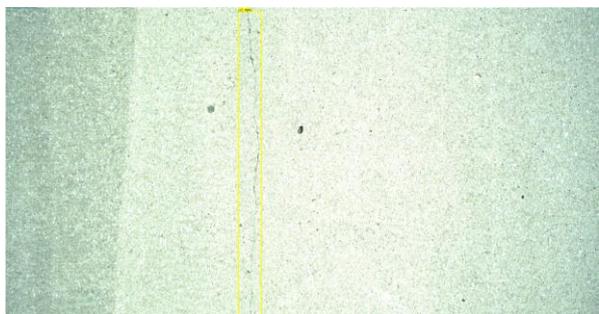
*Détection exacte de dégradations (fissure prononcée)*

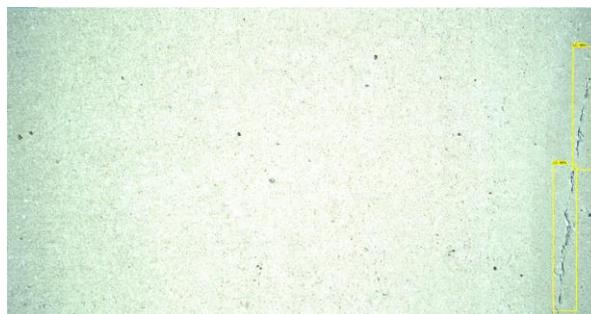
*Détections exactes de dégradations (fissures multiples)*

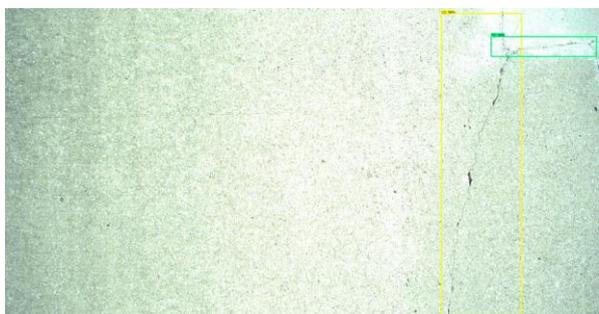
*Détections exactes des dégradations et du joint*

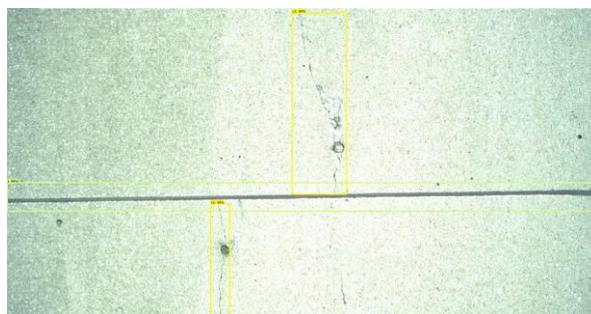
*Détection exacte de dégradations (fissures multiples)*

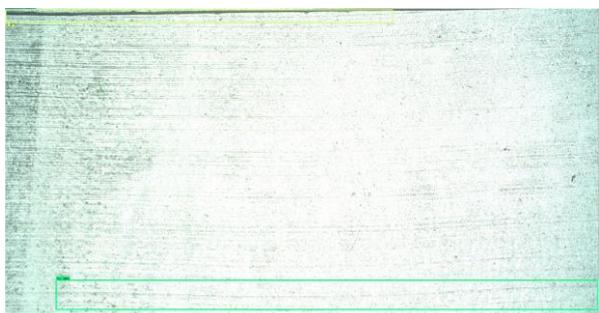
*Détection erronée de dégradation (TC en bas d'image)*

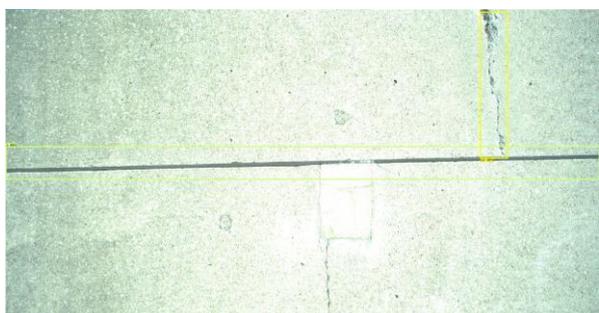
*Absence de détection (fissure en bas du joint)*

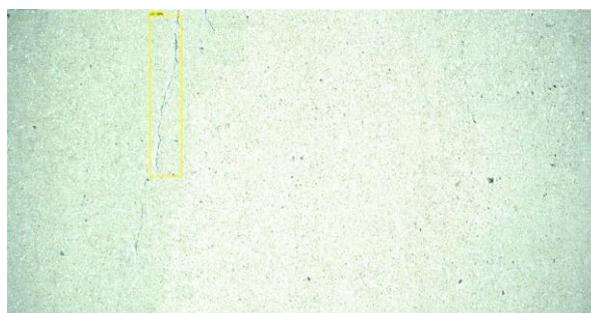
*Absence de détection (partie basse de la fissure)*

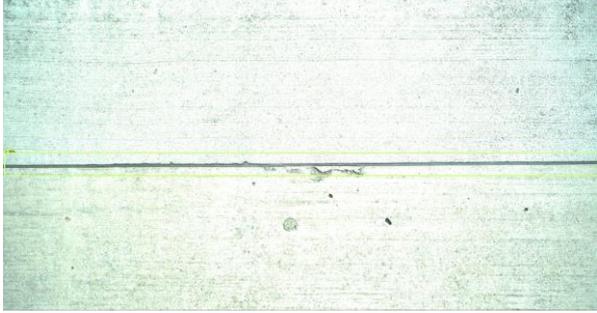
*Détection exacte de joint (horizontal)*

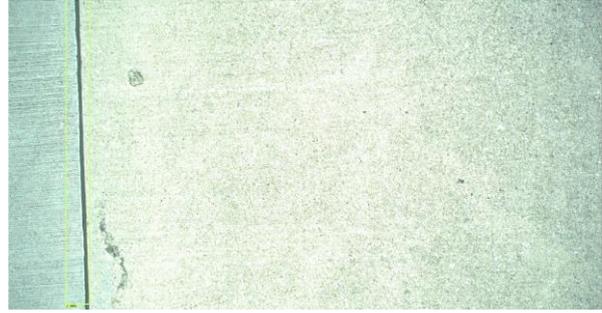
*Détection exacte de joint (vertical)*

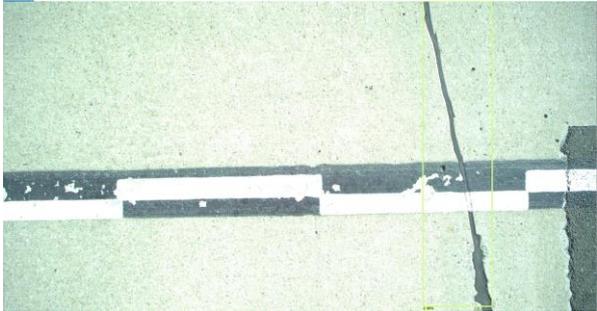
*Détection exacte de joint (oblique)*

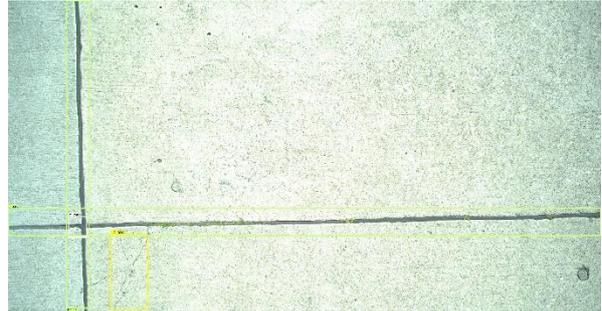
*Détection exacte du coin de dalle*

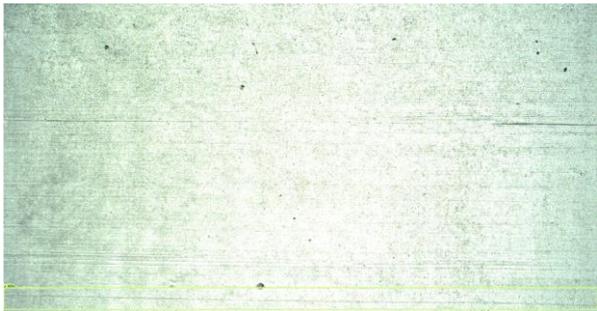
*Détection erronée de joint*

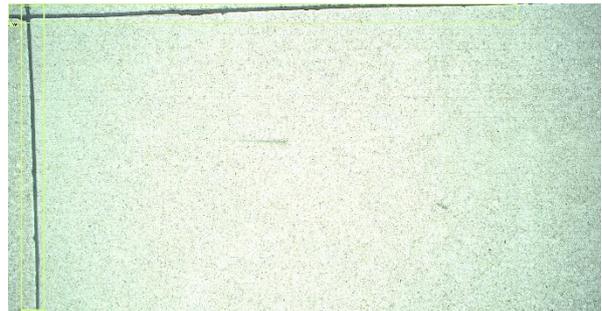
*Détection manquante du coin de dalle*

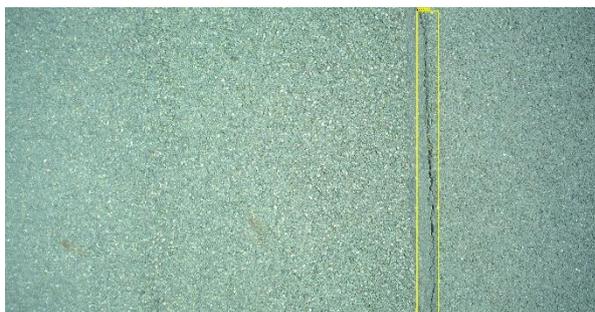
*Détection exacte de dégradations (LC)*

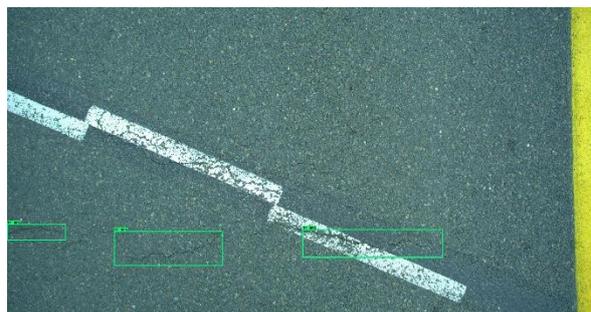
*Détection exacte de dégradations (TC)*

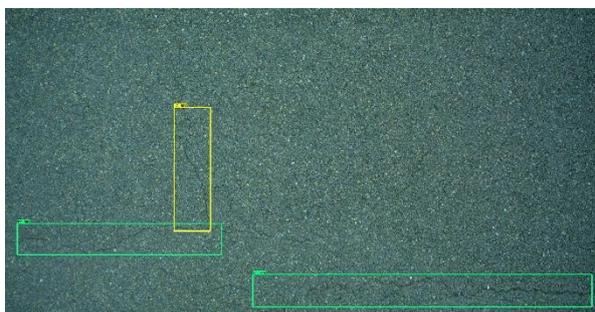
*Détection exacte de dégradations (fissures multiples)*

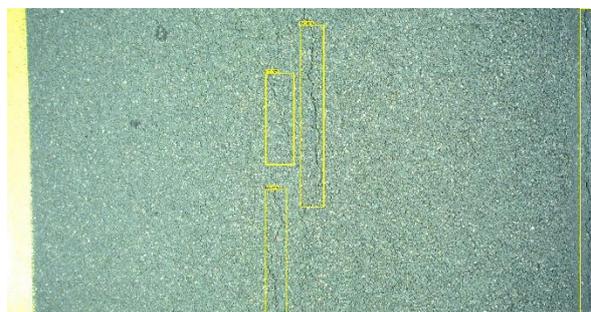
*Détection exacte de dégradations (fissures multiples)*

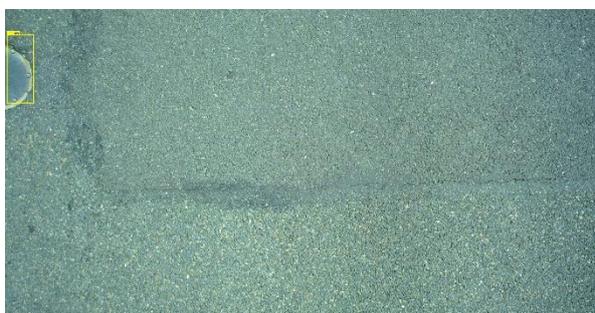
*Détection erronée de dégradation (confusion avec dispositif lumineux)*

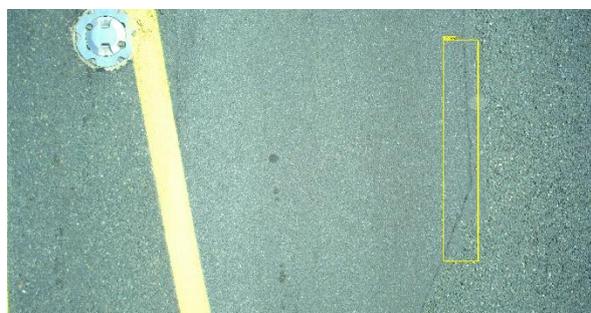
*Détection erronée de dégradation (bordure de réparation)*
